*ESPECIALISTAS EN LA CONSERVACIÓN
DE LA MADERA EXTERIOR*

PUENTE PEATONAL

Ubicación: Parque Nova Icària, Barcelona.
Obra: Restauración de un tramo del puente.

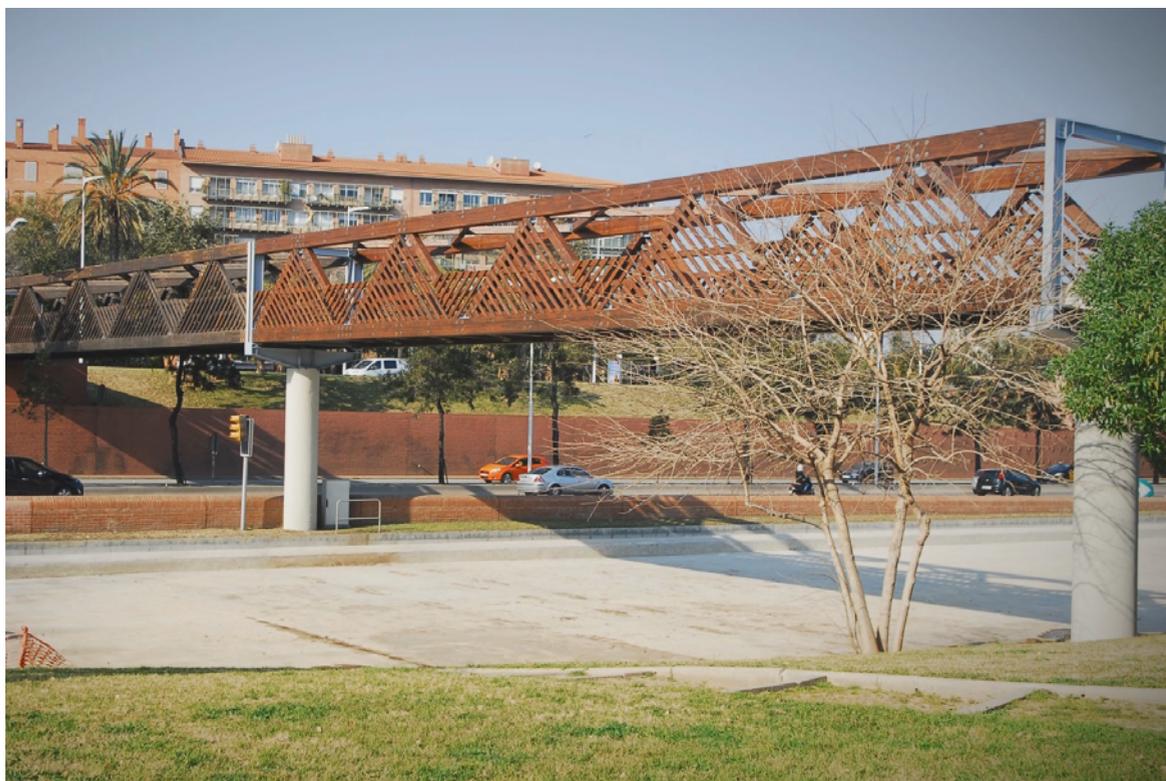
La exposición al exterior, el ambiente salino, y el uso intensivo, han llevado a los materiales, al final de su ciclo de vida con mayor celeridad que en condiciones óptimas, viéndose afectadas las propiedades mecánicas de la madera y su imagen de conservación.

Preparación y saneamiento de superficies
(eliminar antiguos tratamientos, manchas, eflorescencias. Se usan productos decapantes y agua a alta presión)

Limpiezas químicas
(eliminar contaminación y residuos que puedan interferir en la aplicación de los tratamientos de protección)

Tratamiento rejuvenecedor
(Regenerador del color. Elimina los tonos grises provocados por los rayos UV)

Tratamientos de protección
(Anti-envejecimiento y anti-graffiti. Contra el deterioro acelerado provocado por la exposición al exterior, el uso intensivo y el vandalismo)

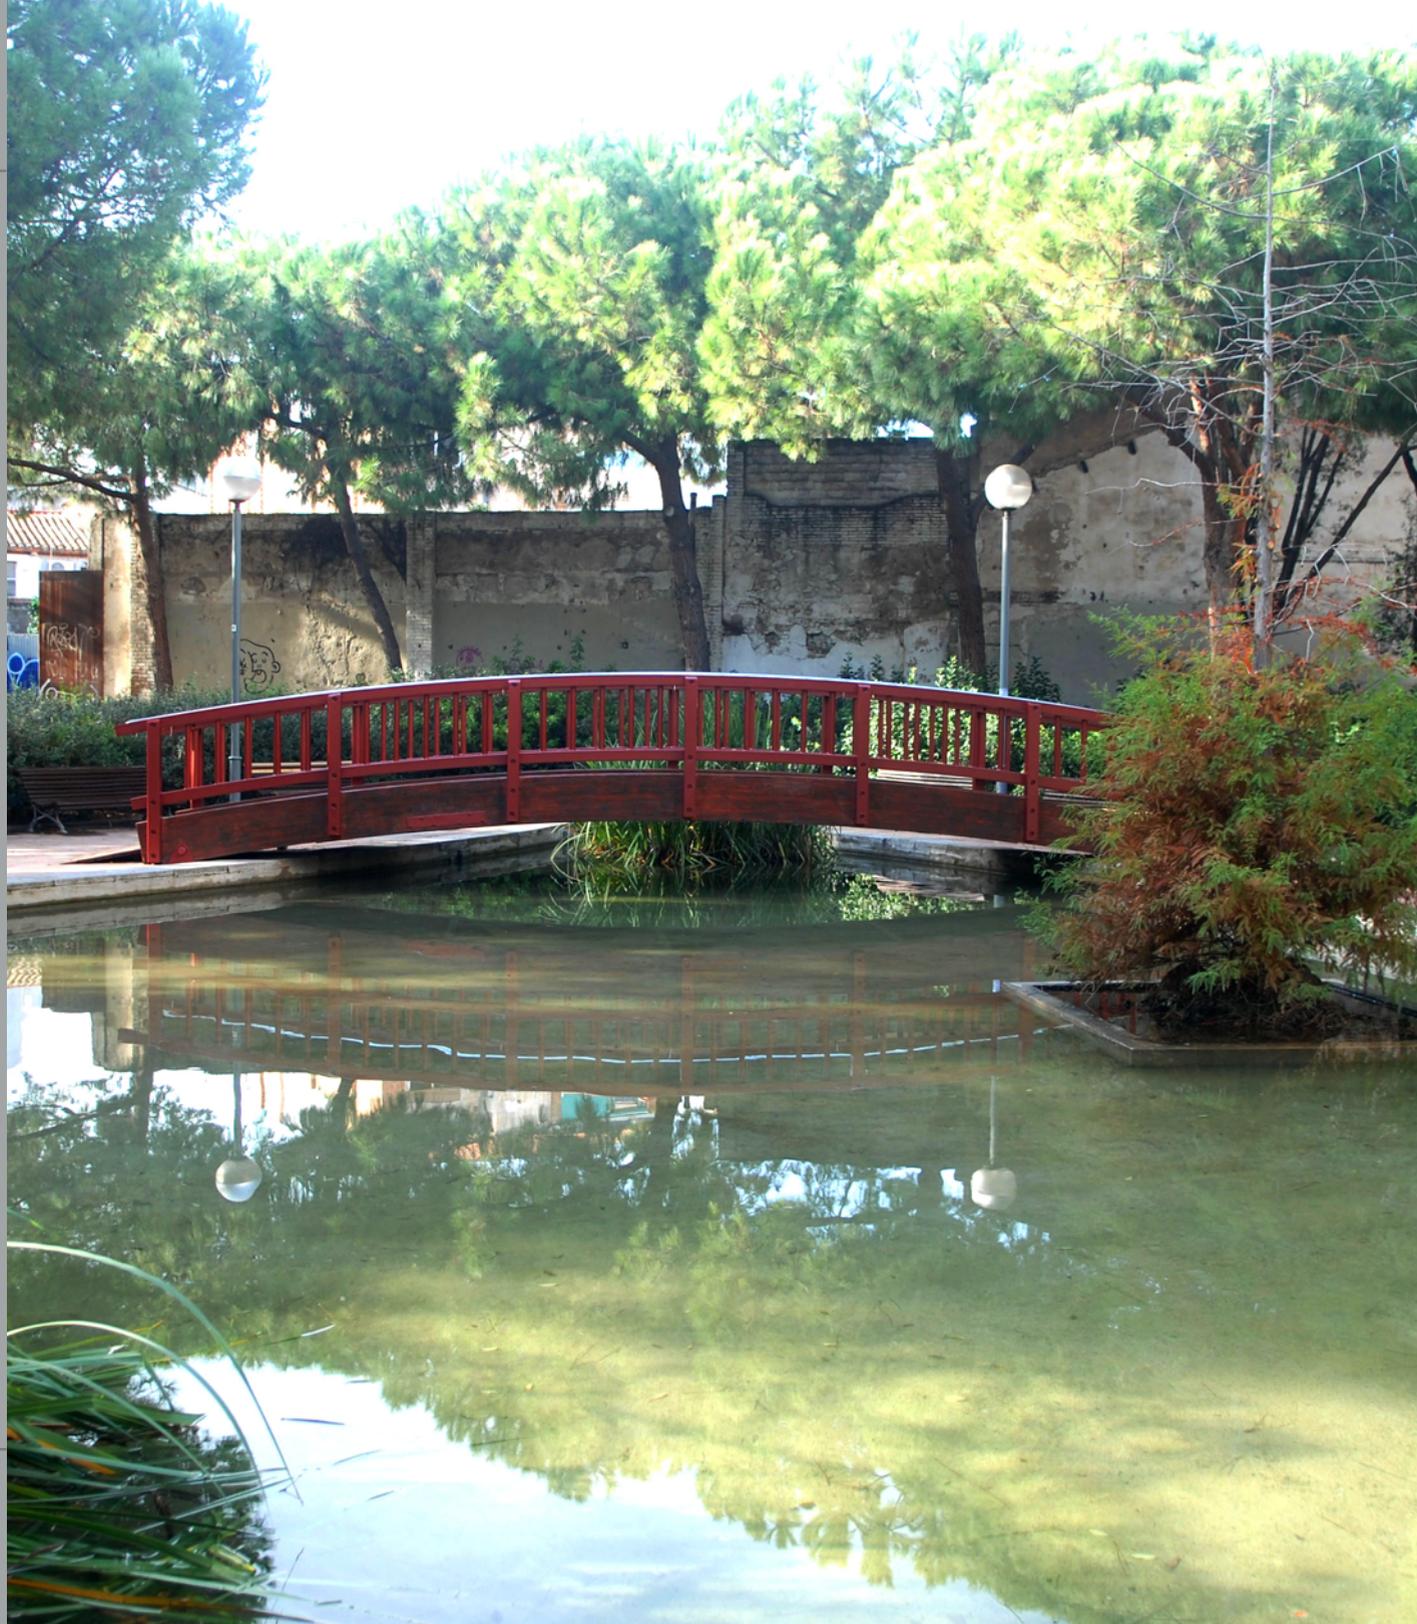
Este elemento de mobiliario, decora el emplazamiento y permite atravesar el pequeño estanque integrado en el parque.

La exposición al exterior y la zona de alta afluencia de usuarios, han llevado a los materiales al final de su ciclo de vida, viéndose afectadas las propiedades mecánicas de la madera y su imagen de conservación.

Preparación y saneamiento de superficies

(eliminar antiguos tratamientos, manchas, eflorescencias)

Tratamientos insecticidas/fungicidas

Tratamiento rejuvenecedor

Tratamiento de protección

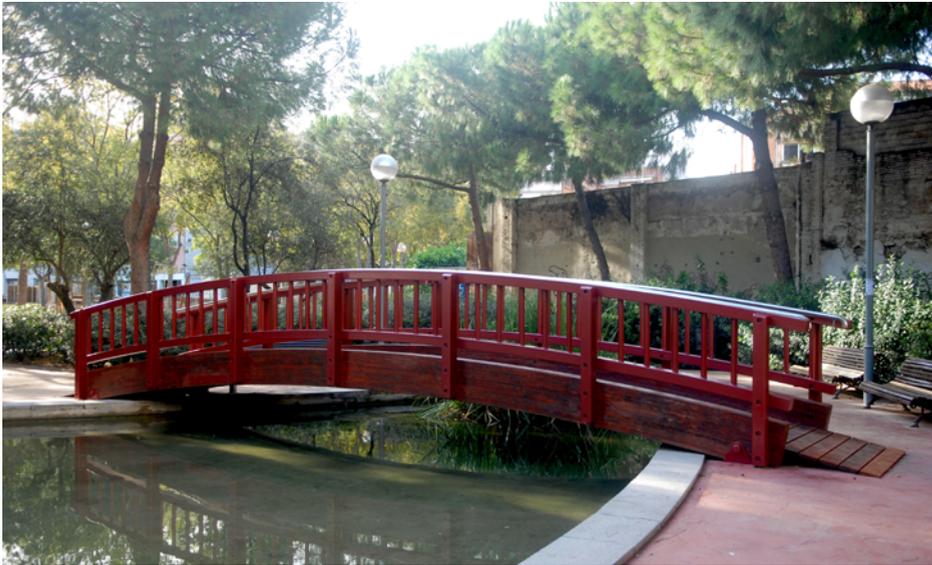
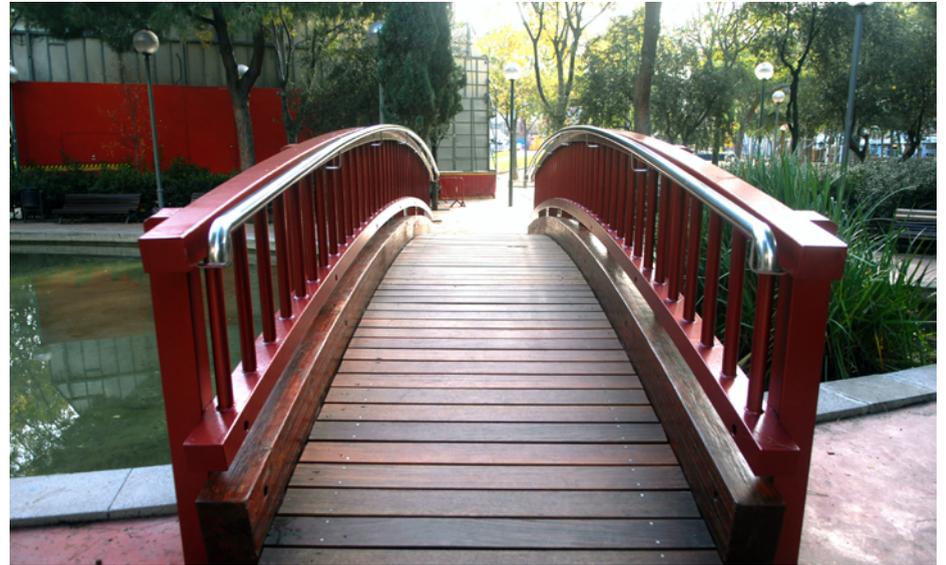
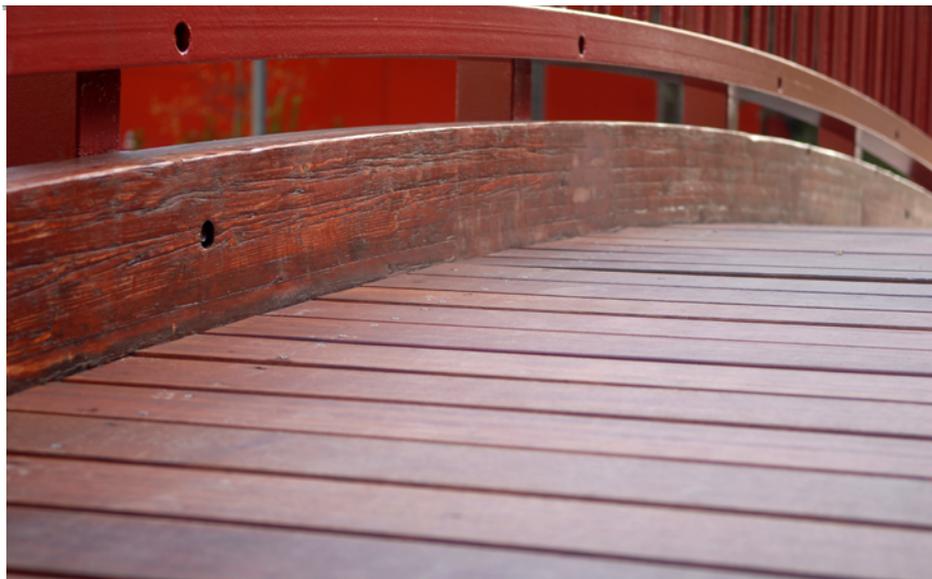
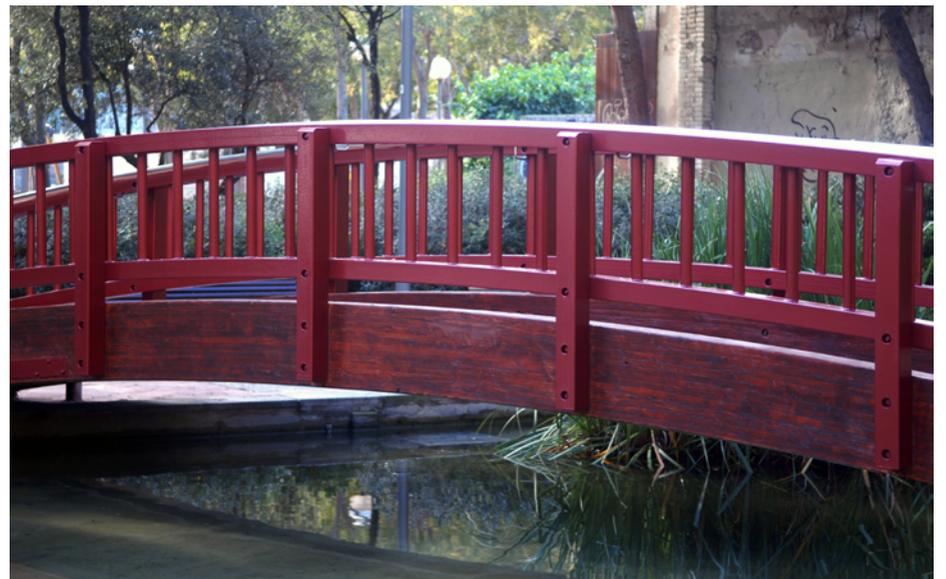
PUENTE DECORATIVO

Ubicación: Parque Can Fabra, Barcelona.

Obra: Restauración integral del puente.

Limpiezas químicas

(eliminar contaminación y residuos que puedan interferir en la aplicación de los tratamientos de protección)

(estabilizador del color)

(anti-graffiti y anti-envejecimiento)

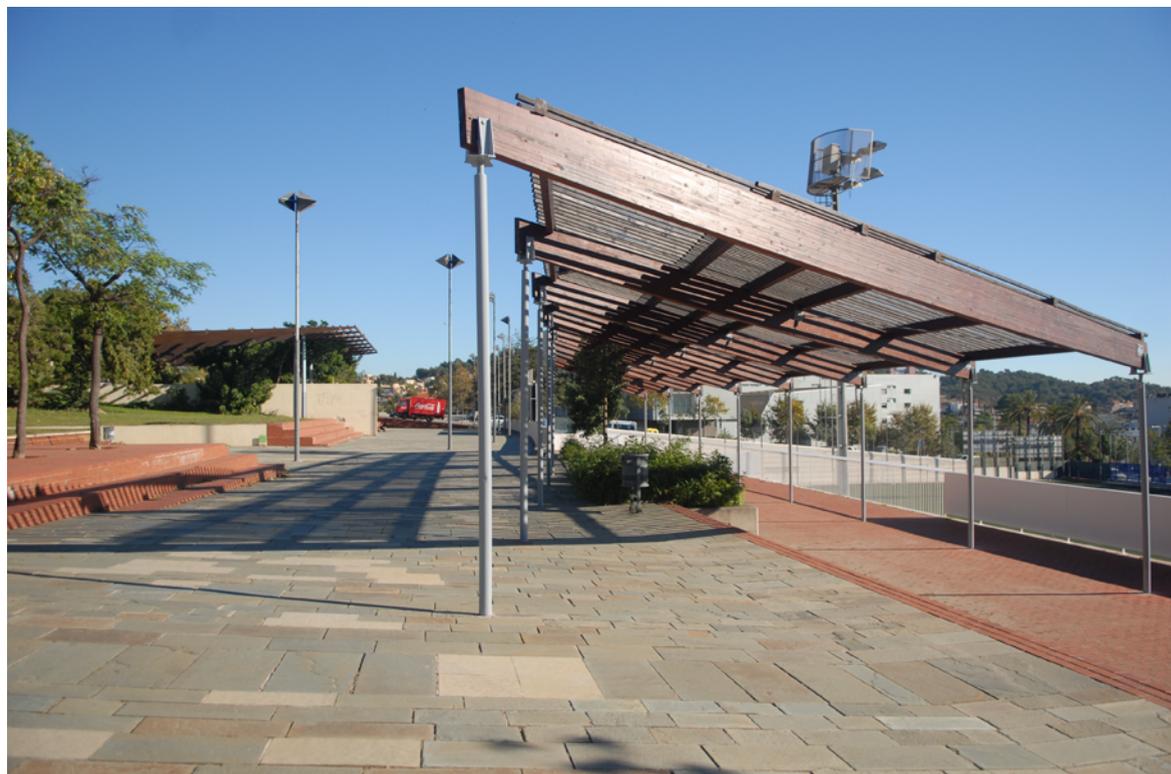
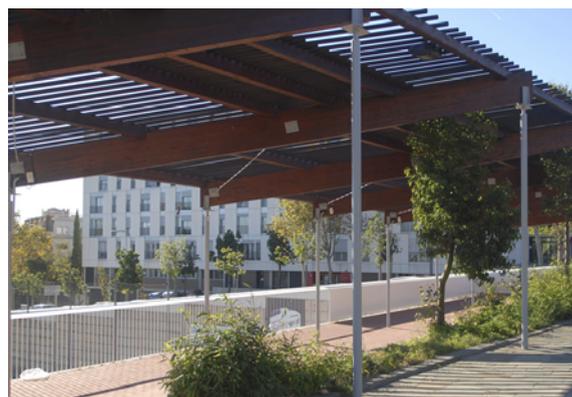
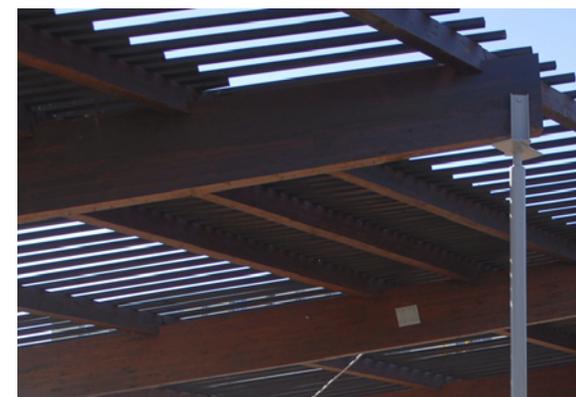
PÉRGOLA

Ubicación: Plaza Alfonso Comín.

Obra: Protección con recubrimiento superficial.

La pérgola situada en la Plaza Alfonso Comín de Barcelona, se compone de una estructura de acero y una cubierta de madera tropical.

La cubierta de madera está sometida a la exposición al exterior, lo que afecta directamente a su envejecimiento, siendo esto, causa de envejecimiento prematuro.

Tratamiento anti-envejecimiento

(protección y prolongación del ciclo de vida del material)

Los tratamientos anti-envejecimiento, aseguran y prolongan la buena imagen del elemento de mobiliario, el máximo tiempo posible, minimizándose las necesidades de mantenimiento.

610 m2 tratados.

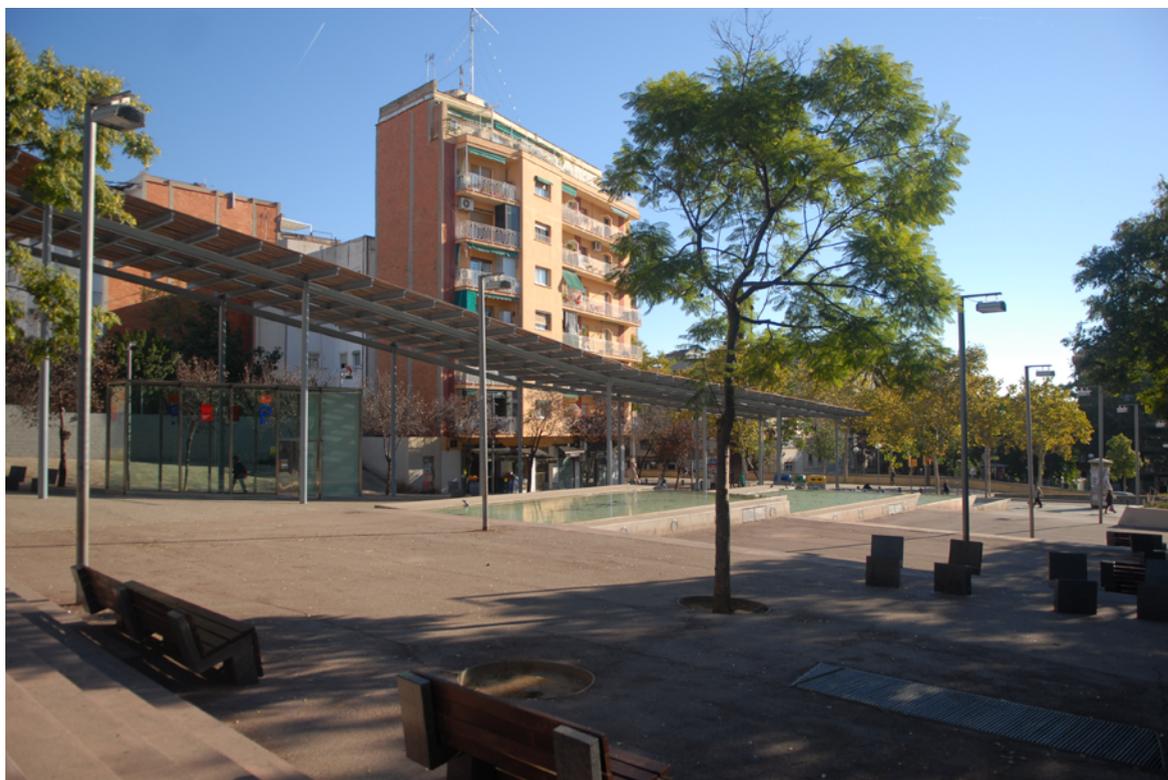
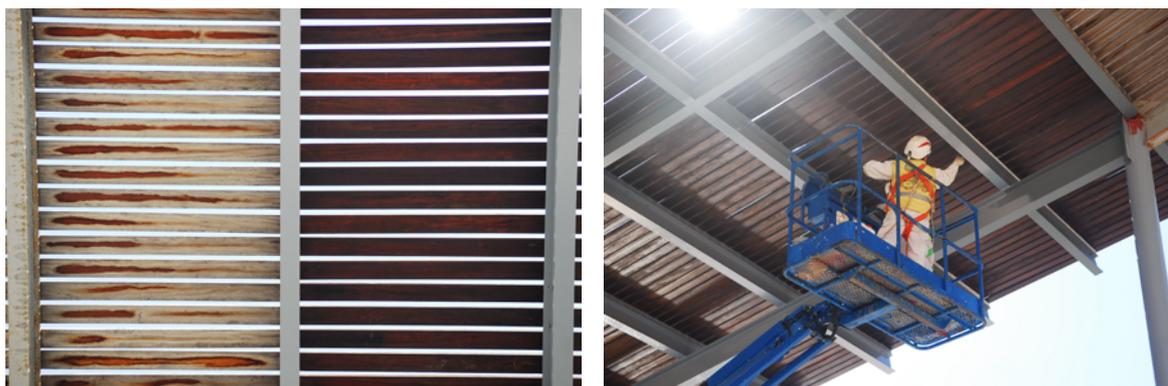
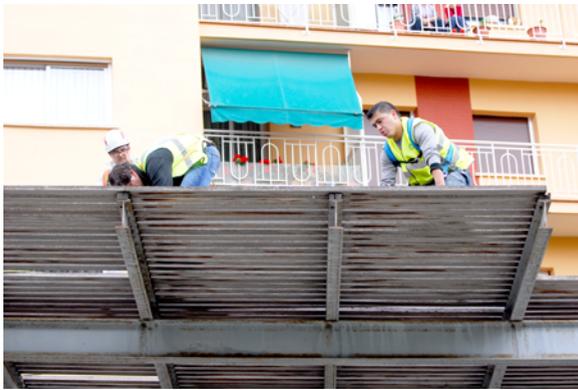
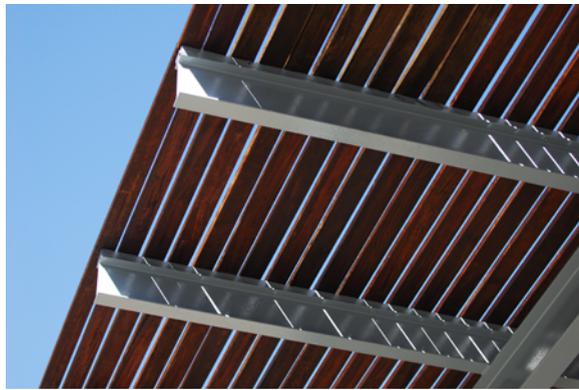
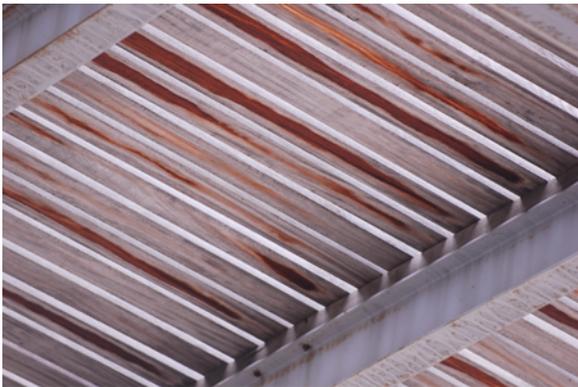
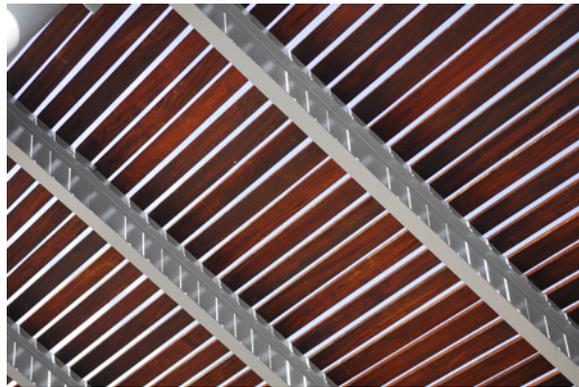
PÉRGOLA

Ubicación: Plaza Francesc Layret.

Obra: Rehabilitación integral de la pérgola.

Estructura y cubierta, presentaban un estado de degradación avanzado debido a la exposición al exterior y a la influencia del usuario.

La madera de la cubierta había perdido por completo su imagen, al adquirir un tono grisáceo-blancuecino, por la incidencia de los rayos UV y a la proliferación de eflorescencias causadas por la humedad.

Los pilares estaban llenos de tags y graffiti.

La recuperación de la cubierta, se establece en dos fases.

Para la primera, se realiza el desmontaje de una parte de la cubierta y se restaura en nuestro taller. La segunda fase, que abarca la parte de la cubierta con inclinación, se realiza in-situ.

Preparación y saneamiento de superficies

(eliminar antiguos tratamientos, manchas, eflorescencias)

Tratamiento anti-envejecimiento

(de alta durabilidad y especialmente indicado para estructuras de madera. Altamente transpirable, muy resistente a la intemperie y radiación UV, excelente elasticidad y fácil mantenimiento)

Sobre la estructura de acero se desarrollan los trabajos necesarios para alcanzar el nivel de calidad deseado y se aplica un **tratamiento anti-graffiti**, que minimiza los efectos de este ataque vandálico y facilita su corrección.

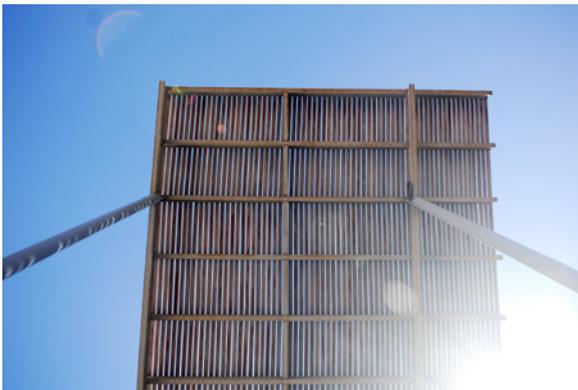
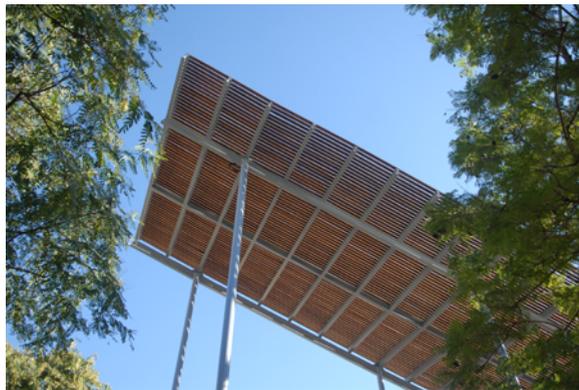
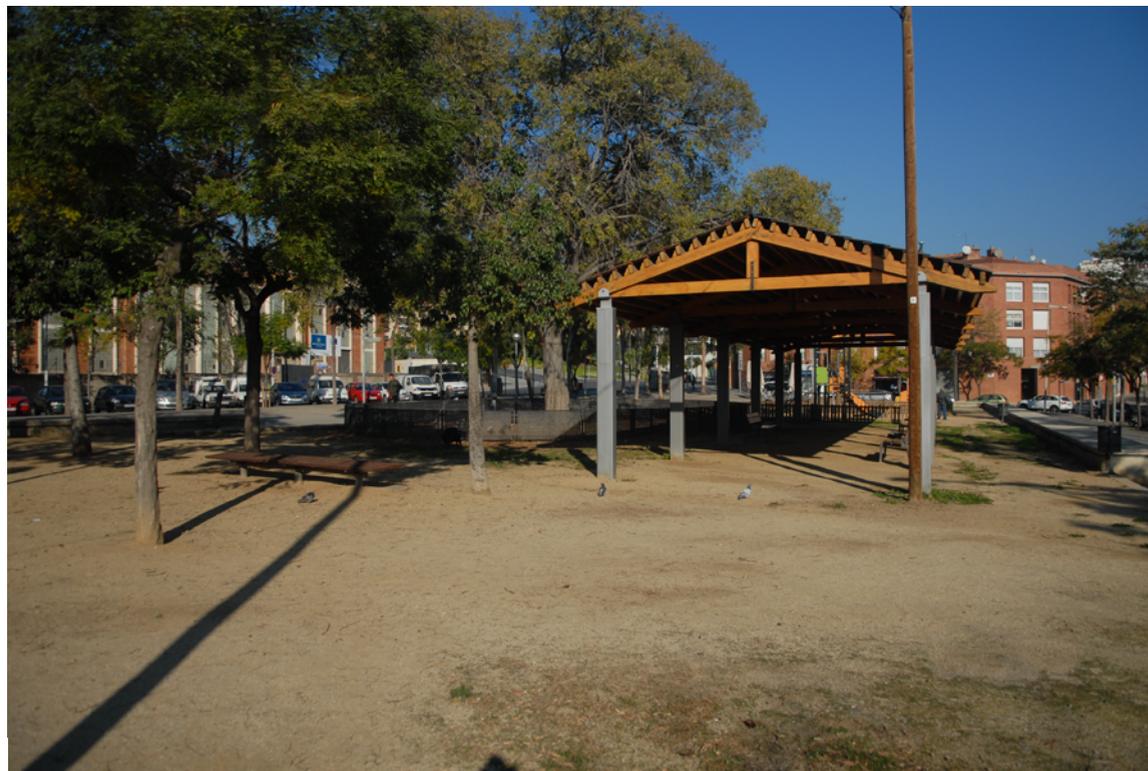
PÉRGOLA

Ubicación: Plaza Josep Andreu i Abelló.

Obra: Rehabilitación integral y protección con recubrimiento superficial.

La pérgola situada en la Plaza Josep Andreu i Abelló, de Barcelona, se compone de una estructura de acero y una cubierta de madera de pino.

Preparación y saneamiento de superficies

(eliminar antiguos tratamientos, manchas, eflorescencias)

Tratamiento rejuvenecedor

(regenerador del color, afectado por los rayos UV)

Tratamiento anti-envejecimiento

(con propiedades hidrofugantes mantiene el material aislado del exceso de humedad)

Tratamiento anti-graffiti

(mantiene la superficie aislada de los pigmentos de las pinturas, impidiendo que penetren en el material y facilitando su eliminación)

980 m² de tratamientos aplicados

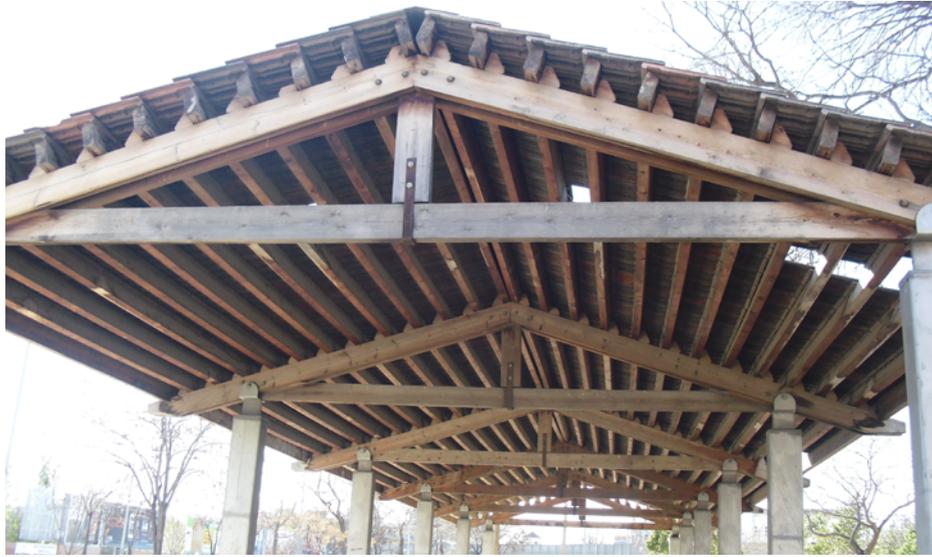
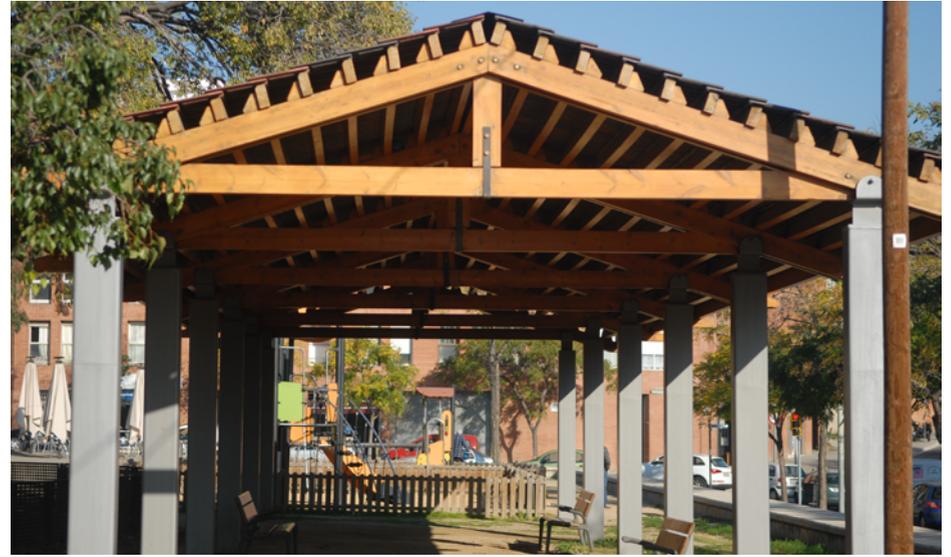
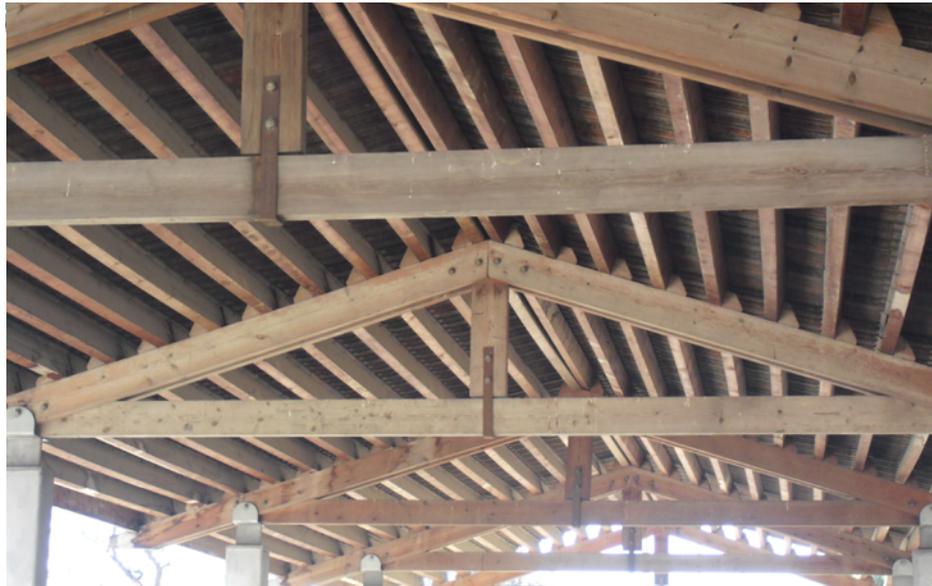
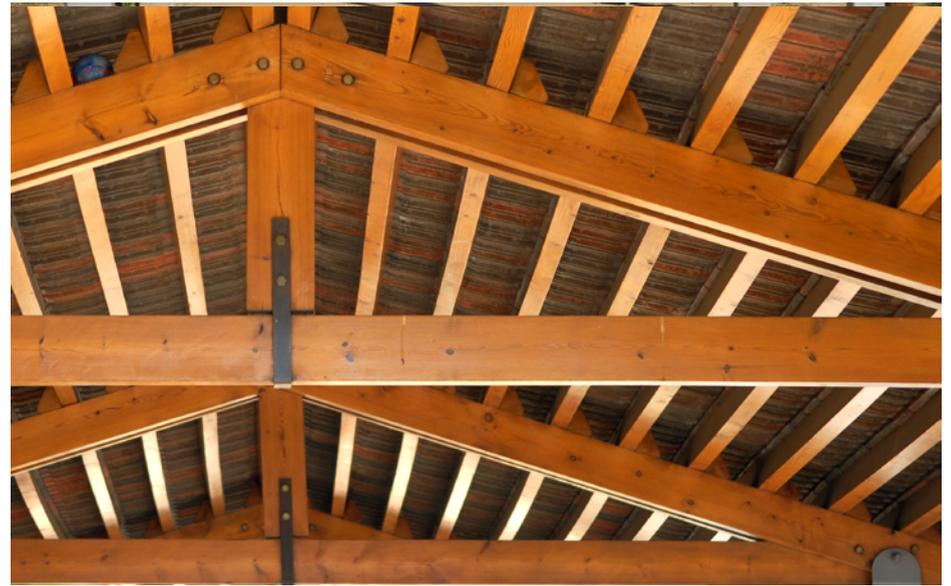
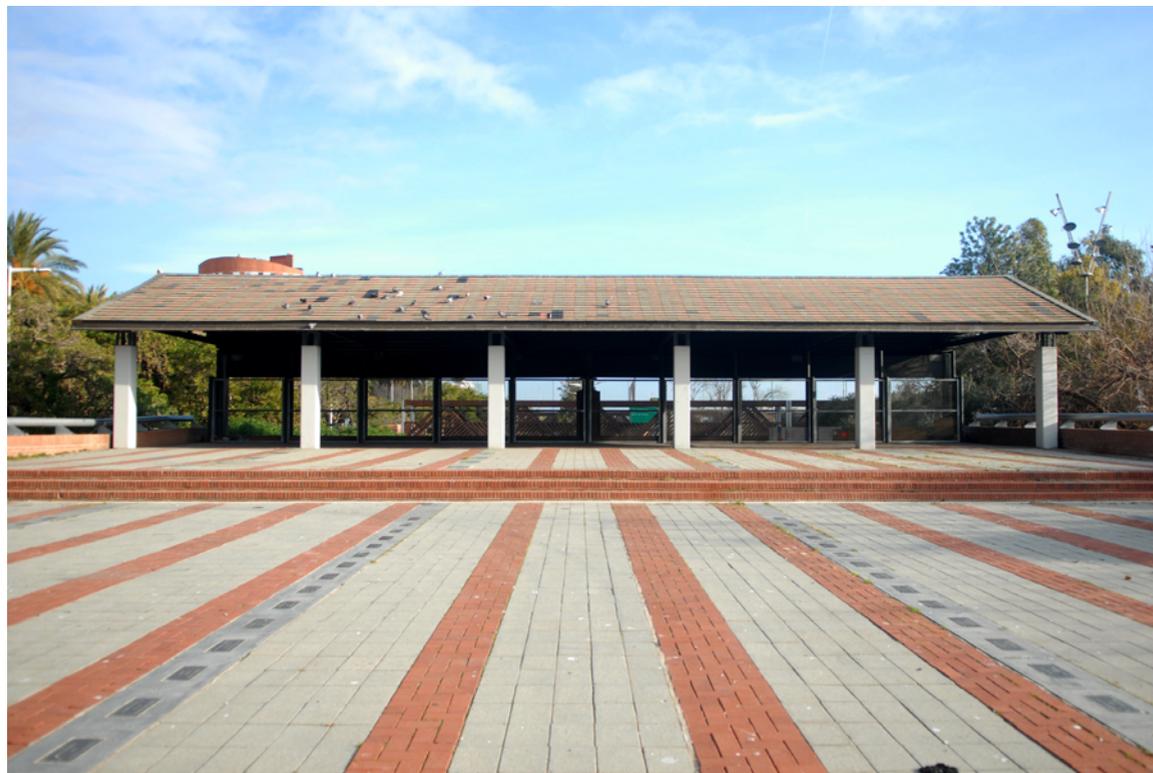
PÉRGOLA

Ubicación: Plaza Campions, Barcelona.

Obra: Rehabilitación integral de la pérgola y protección con recubrimiento superficial.

La rehabilitación ha contemplado la estructura metálica y de obra vista y su cubierta, de madera tropical.

La pérgola presentaba un estado de degradación avanzado, debido a la exposición al exterior, el depósito de residuos de aves y a la influencia del vandalismo, (graffiti).

Los tratamientos anteriores, habían llegado al final de su ciclo de vida, perdiendo por completo su imagen y propiedades o siendo inexistentes en la mayor parte de la superficie.

Preparación y saneamiento de superficies

(eliminar antiguos tratamientos, manchas, eflorescencias)

Limpiezas químicas

(eliminar residuos que puedan interferir en la aplicación de los tratamientos de protección)

Tratamiento anti-envejecimiento

(con propiedades hidrofugantes mantiene el material aislado del exceso de humedad)

Tratamiento anti-graffiti

(mantiene la superficie aislada de los pigmentos de las pinturas, impidiendo que penetren en el material y facilitando su eliminación)

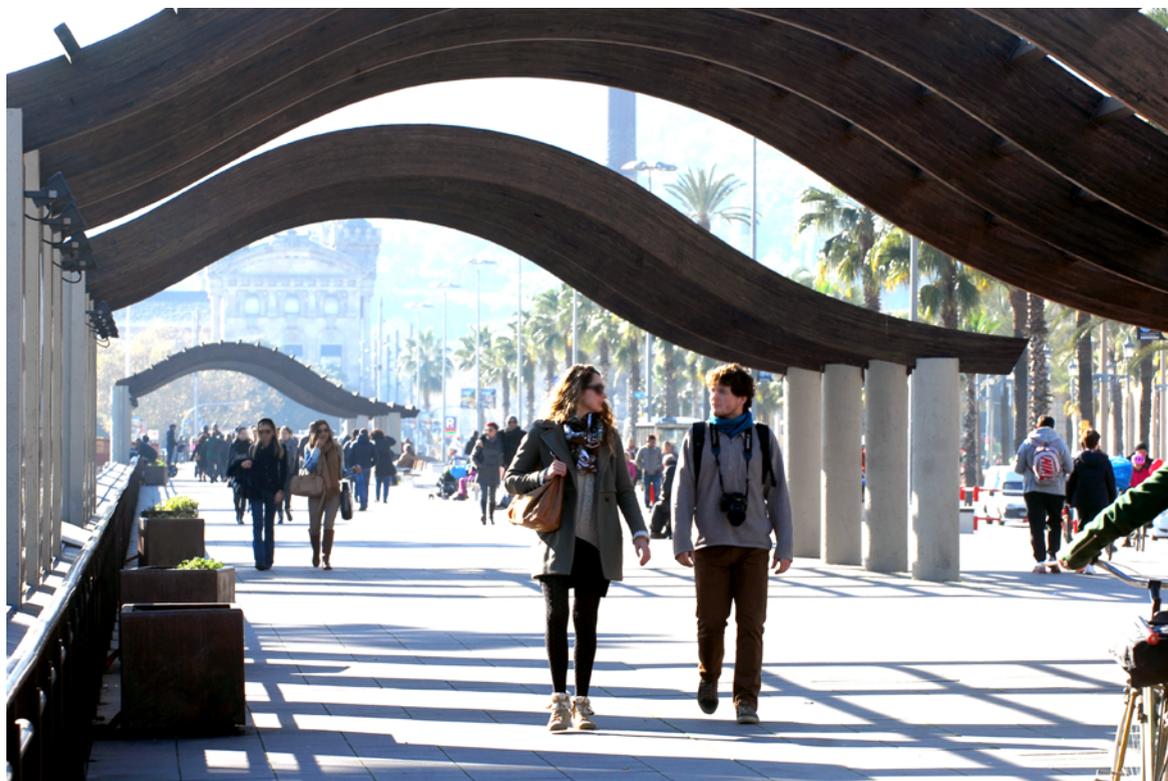
PÉRGOLAS

Ubicación: Paseo Colón, Barcelona.

Obra: Eliminación de graffitis y aplicación de tratamiento anti-graffiti.

Las pérgolas están ubicadas en una zona de alta influencia turística y punto caliente en cuanto a vandalismo se refiere. La necesidad de una fórmula que minimice los ataques y optimice el mantenimiento, es crucial. Tanto para el propio ciclo de vida del material como para la necesidad de calidad del emplazamiento.

La exposición al exterior y proximidad al mar, además, afectan directamente a su envejecimiento, siendo esto causa de envejecimiento prematuro.

Eliminación de graffitis

(con productos específicos biodegradables y medioambientalmente preferibles)

Saneamiento y preparación de superficies

Tratamiento anti-graffiti

(permanente e incoloro, para superficies de madera sin tratar. Transpirable al vapor de agua, resistente a eflorescencias, a los rayos UV.)

Impide la penetración de los pigmentos de las pinturas. Los costes de la corrección se recortan significativamente.)

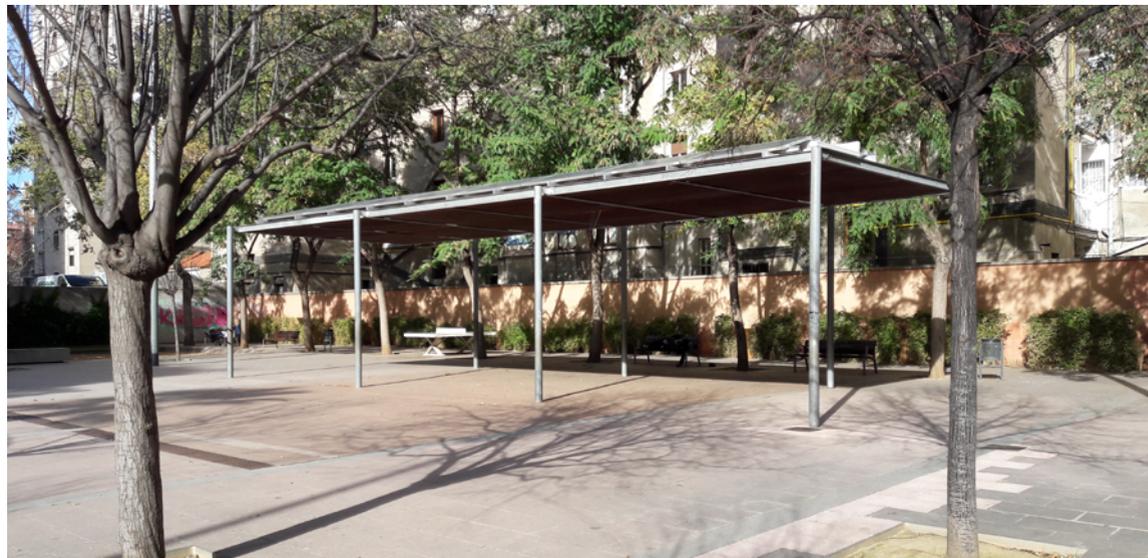
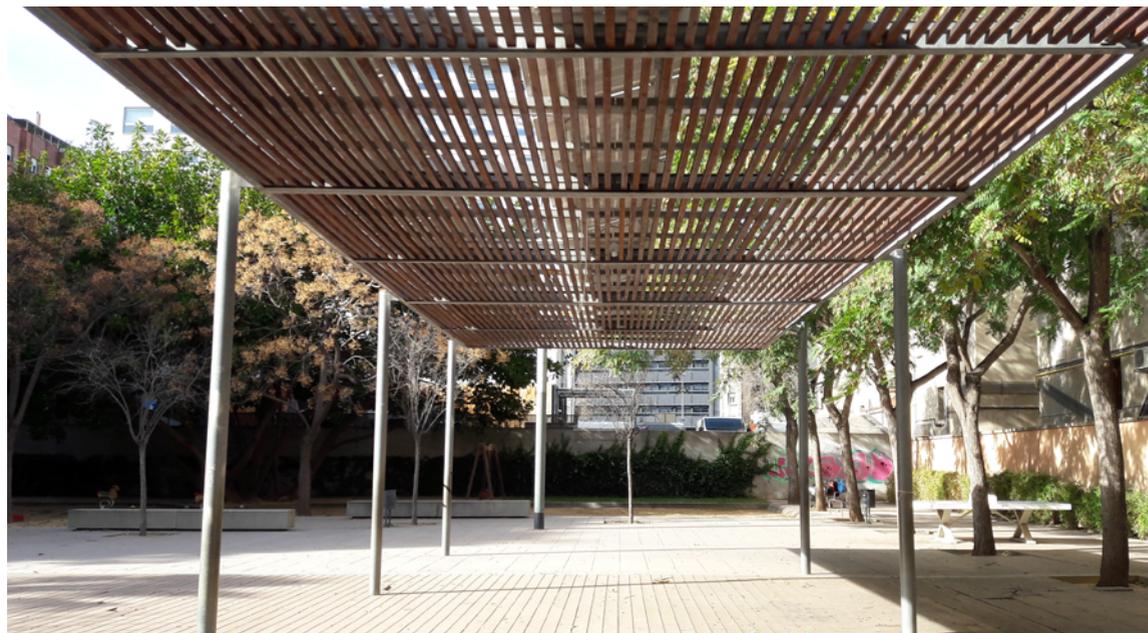
PÉRGOLA

Ubicación: Jardines Safó, Barcelona.

Obra: Restauración de la cubierta de madera y limpieza técnica de la estructura de acero.

Preparación y saneamiento de superficies

(obertura de poro y eliminación de antiguos tratamientos)

Limpieza química

(con productos detergentes especiales y chorreado de agua fría a baja presión. Elimina residuos y polución depositada)

Tratamiento anti-envejecimiento

(con propiedades hidrofugantes mantiene el material aislado del exceso de humedad)

Tratamiento anti-graffiti

(mantiene la superficie aislada de los pigmentos de las pinturas, impidiendo que penetren en el material y facilitando su eliminación)

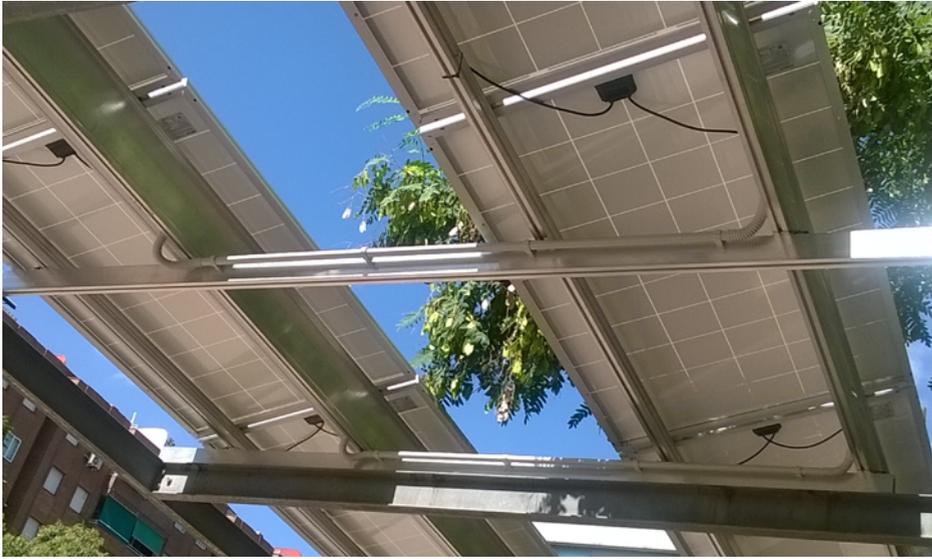
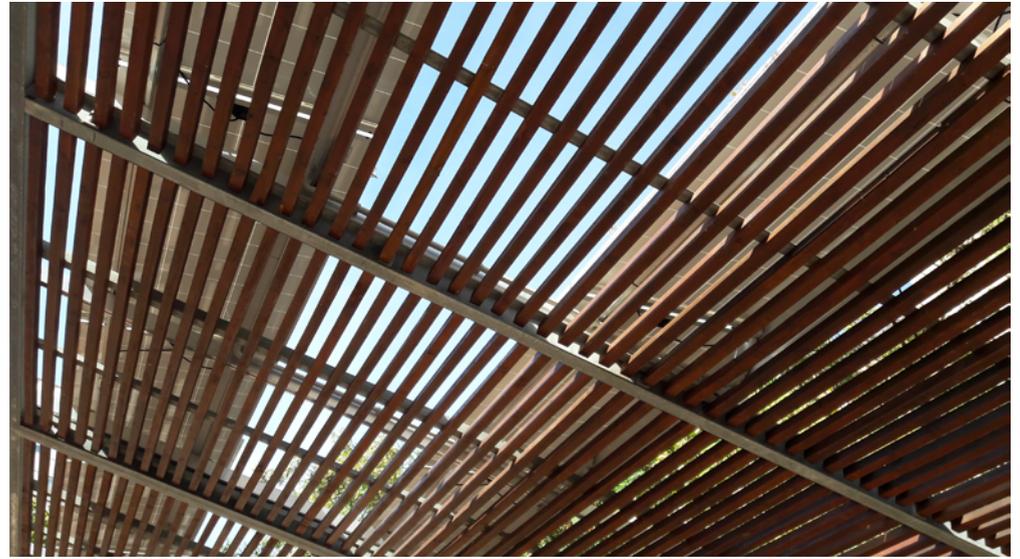
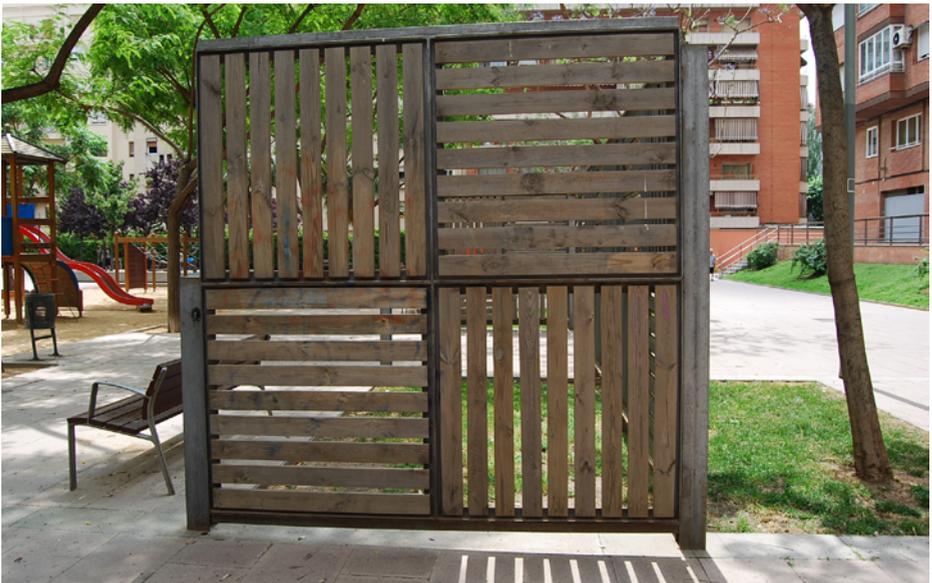
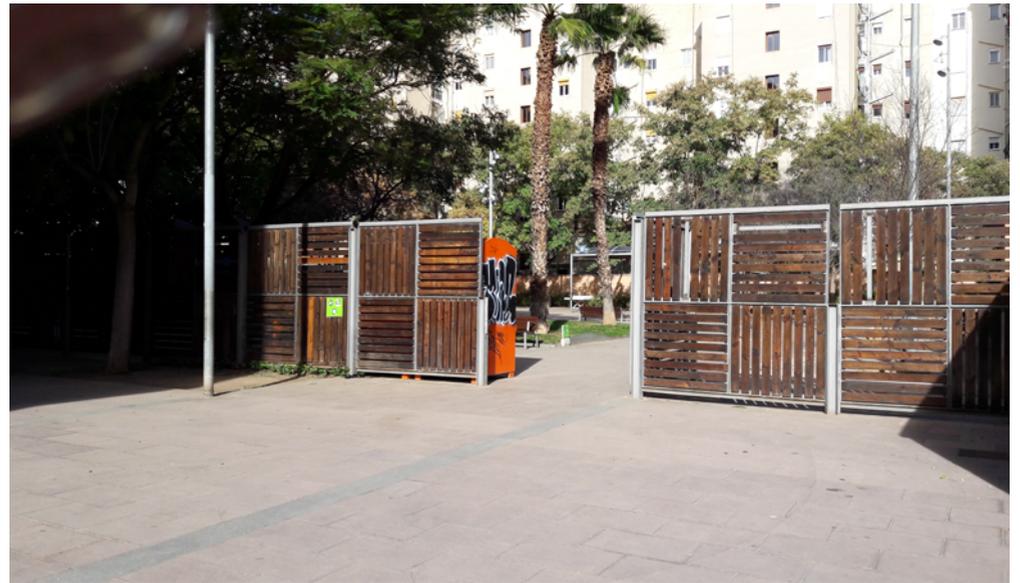
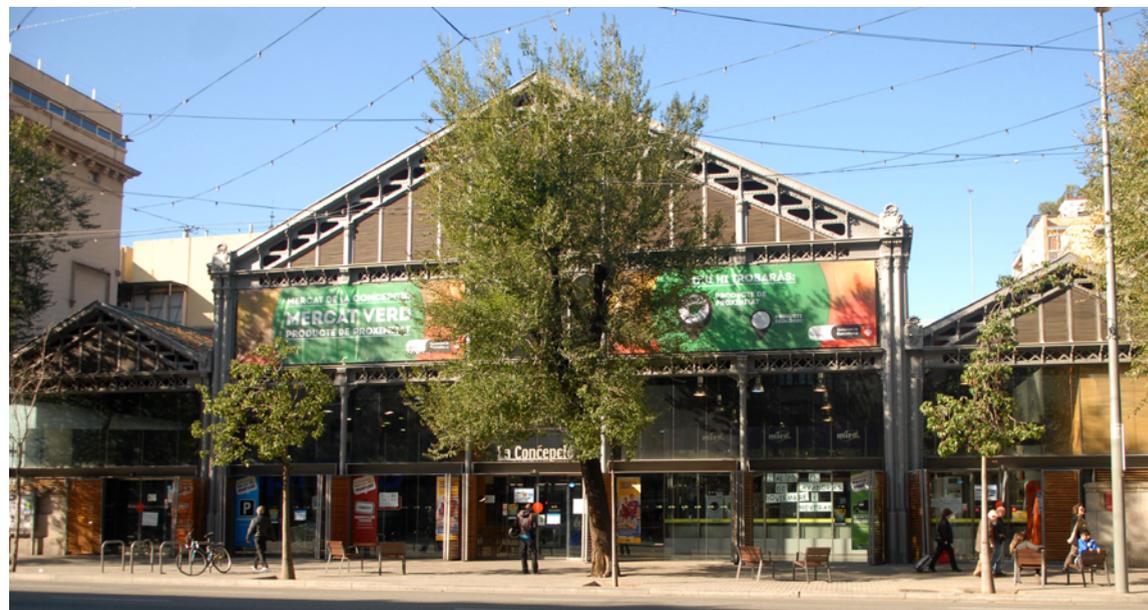
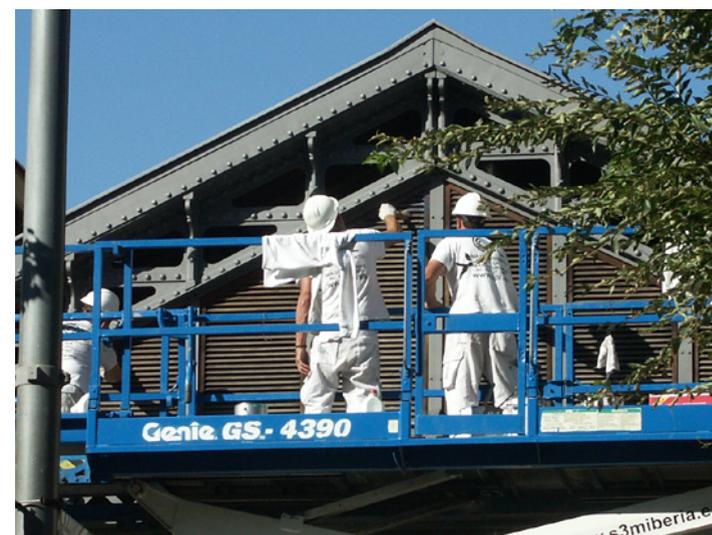
PARAMENTOS VERTICALES Y CERRAMIENTOS

Ubicación: Mercat de la Concepció, Barcelona.

Obra: Rehabilitación integral de las fachadas.

El mercado cuenta con cerramientos de madera a nivel de suelo y a segunda altura. Estos habían llegado al final de su ciclo de vida, poniéndose en riesgo sus propiedades físicas y viéndose directamente afectada la calidad de la imagen.

El plan contempló la recuperación de los elementos con pérdida de imagen y la protección de los mismos, con tratamientos específicos de alto rendimiento, seleccionados según el uso y necesidad de cada zona.

Desarrollamos la **prescripción** de los productos más adecuados para cada caso, (a medida), con la finalidad de alargar el ciclo de vida de los materiales, sin asumir un coste desorbitado.
