*ESPECIALISTAS EN LA CONSERVACIÓN
DE LA MADERA EXTERIOR*

PUENTE PEATONAL

Ubicación: Parque Nova Icària, Barcelona.
Obra: Restauración de un tramo del puente.

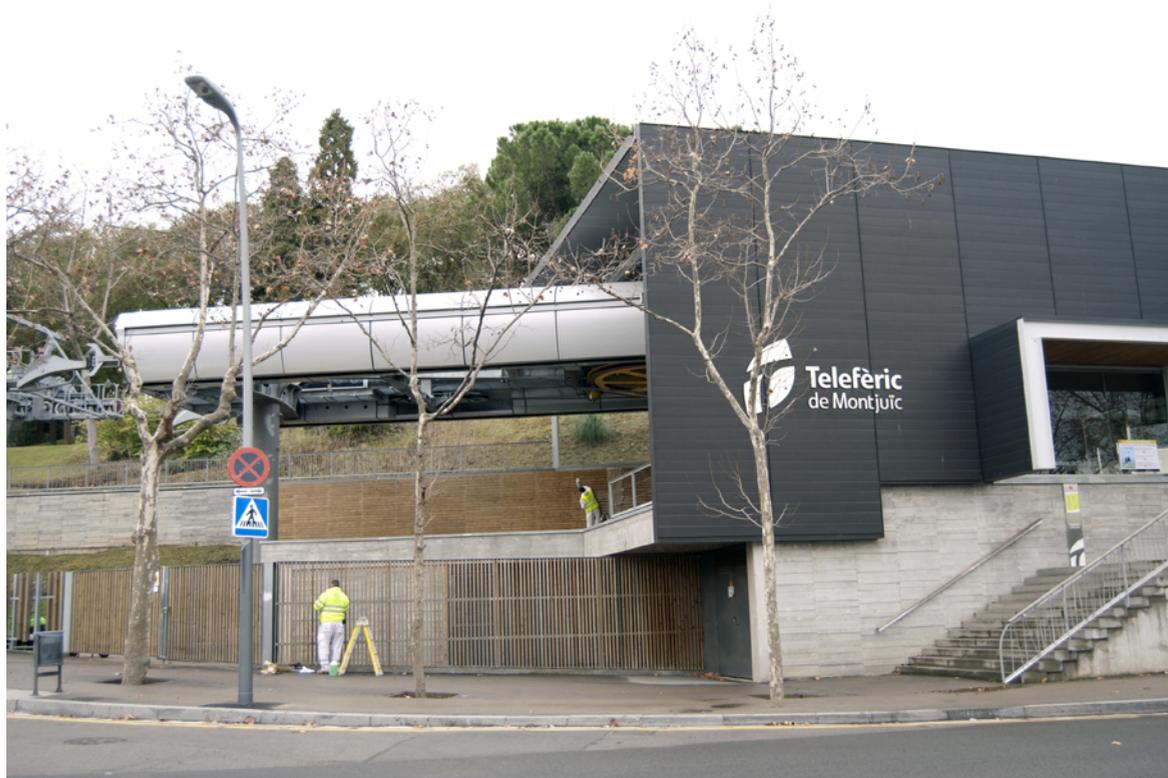
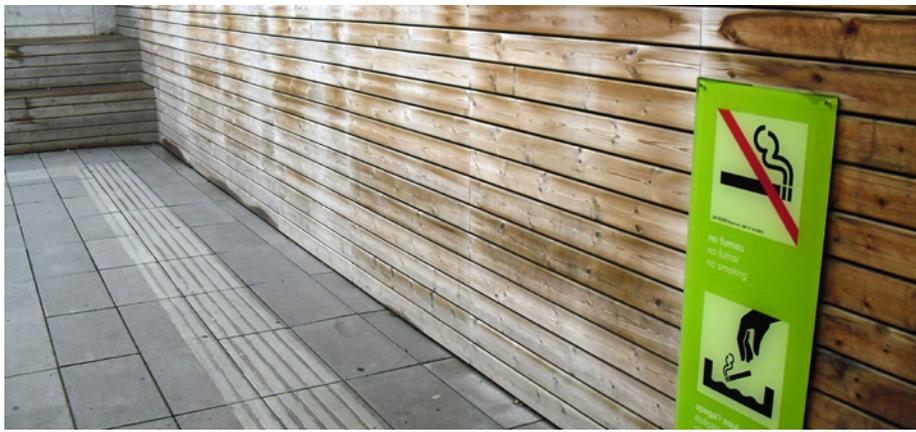
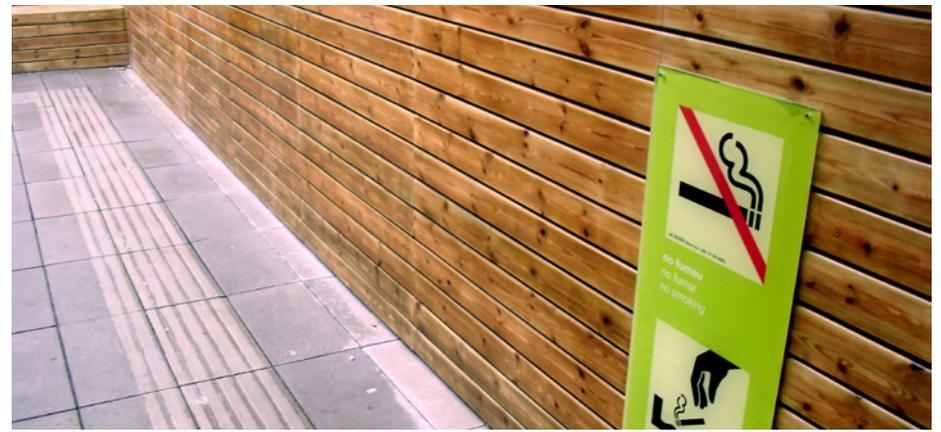
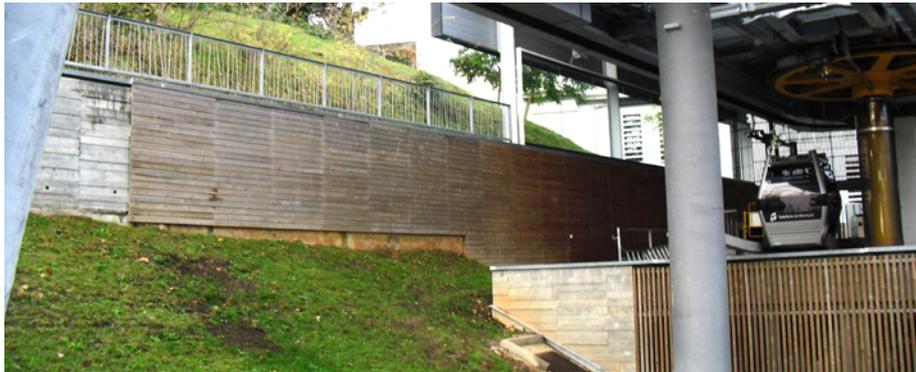
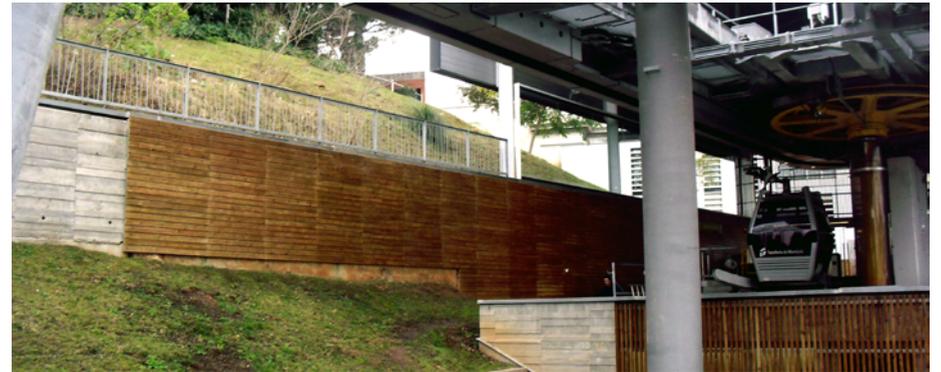
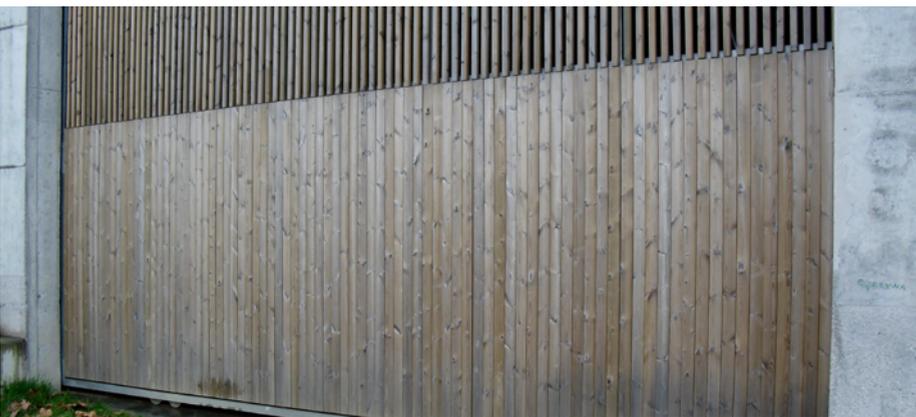
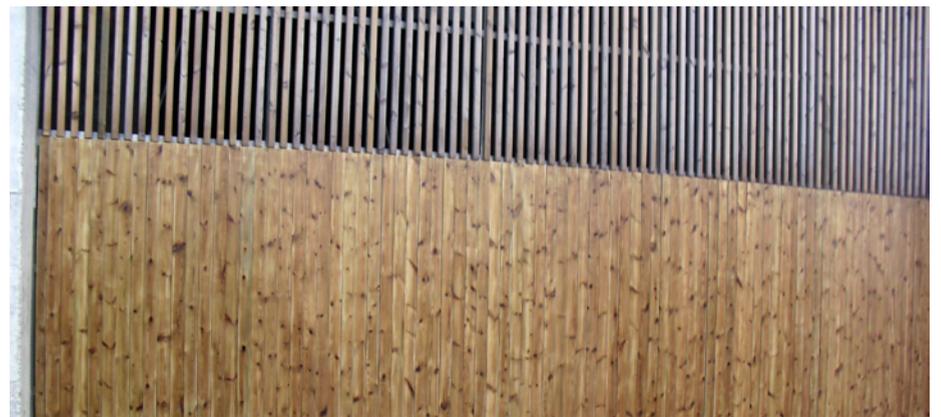
PARAMENTOS VERTICALES Y CERRAMIENTOS

Ubicación: Estaciones Telefèric de Montjuïc.

Obra: Plan Integral de Conservación y Mantenimiento de los paramentos de madera las estaciones de T.M.B. Telefèric de Montjuïc, Castell y Miramar.

Se trata de elementos con diferentes grados de exposición al exterior y sometimiento a uso intensivo con alta afluencia de usuarios diaria.

Las instalaciones precisaban de intervención urgente para preservar el esfuerzo inversor.

Preparación y saneamiento de superficies

(eliminar antiguos tratamientos, manchas, eflorescencias)

Prescripción de recubrimientos de protección

(tratamientos específicos de alto rendimiento, seleccionados según el uso y necesidad de cada zona. Anti-graffiti y anti-envejecimiento)

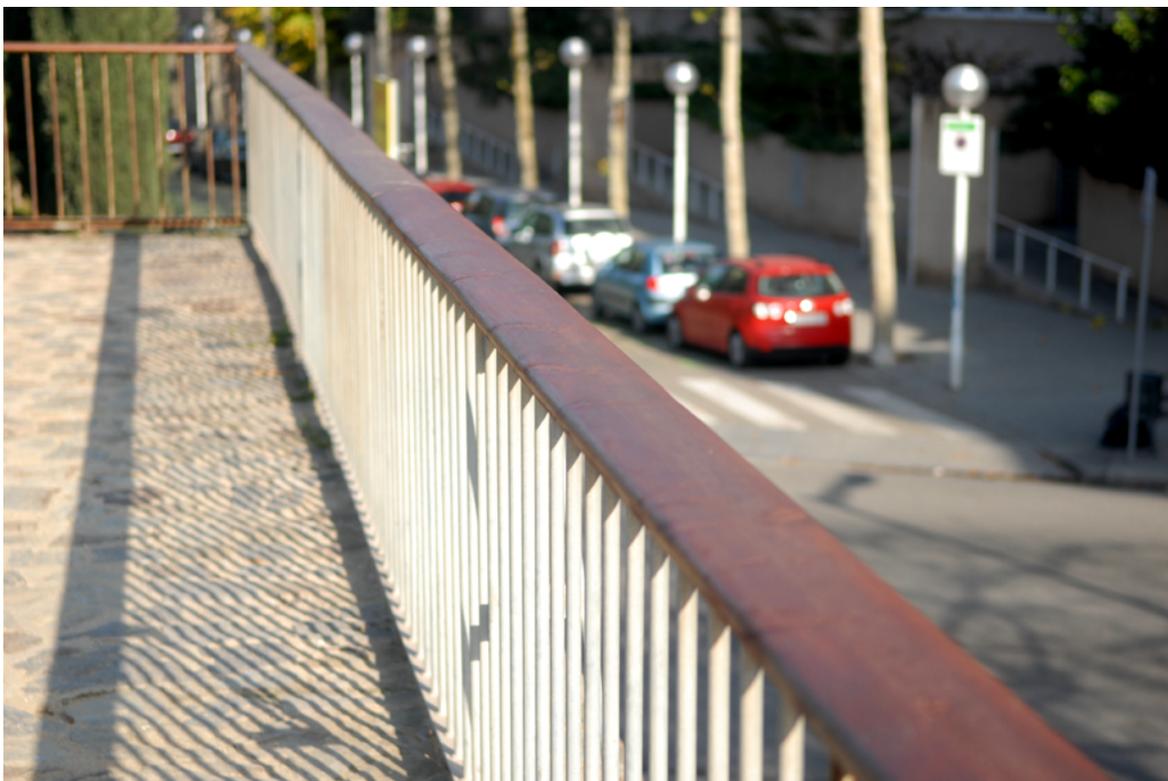
PASAMANOS

Ubicación: Parque Carles I, Barcelona.

Obra: Recuperación y protección de 1.800 m de madera tropical.

Las diferentes secciones que conforman el pasamanos, habían perdido completamente su imagen por la proliferación de eflorescencias y pérdida total del color. La estabilidad dimensional de la pieza empezaba a verse también afectada y se comenzaba a generar riesgo de astillado.

Preparación y saneamiento de superficies

(eliminar antiguos tratamientos, manchas, eflorescencias)

Limpieza química

(con productos detergentes especiales y chorreado de agua fría a baja presión. Elimina residuos y polución que ha penetrado en el material)

Tratamiento anti-envejecimiento

(con propiedades hidrofugantes que mantienen las superficies aisladas de la humedad)

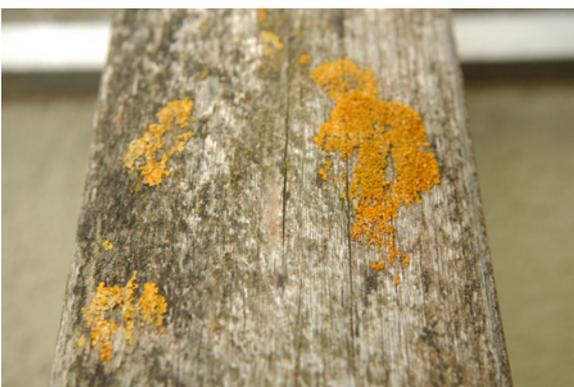
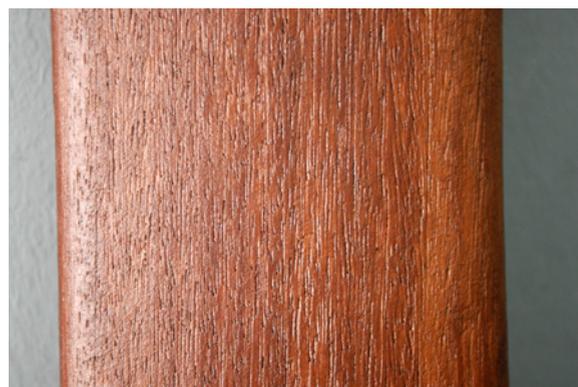
Las diferentes secciones que conforman el pasamanos, se hallaban muy agrietadas, con el riesgo de que el proceso terminara generando astillas que pudieran ocasionar lesiones a los usuarios.

(hasta dejar la superficie uniforme, sin grietas y adecuada para recibir los tratamientos de protección)

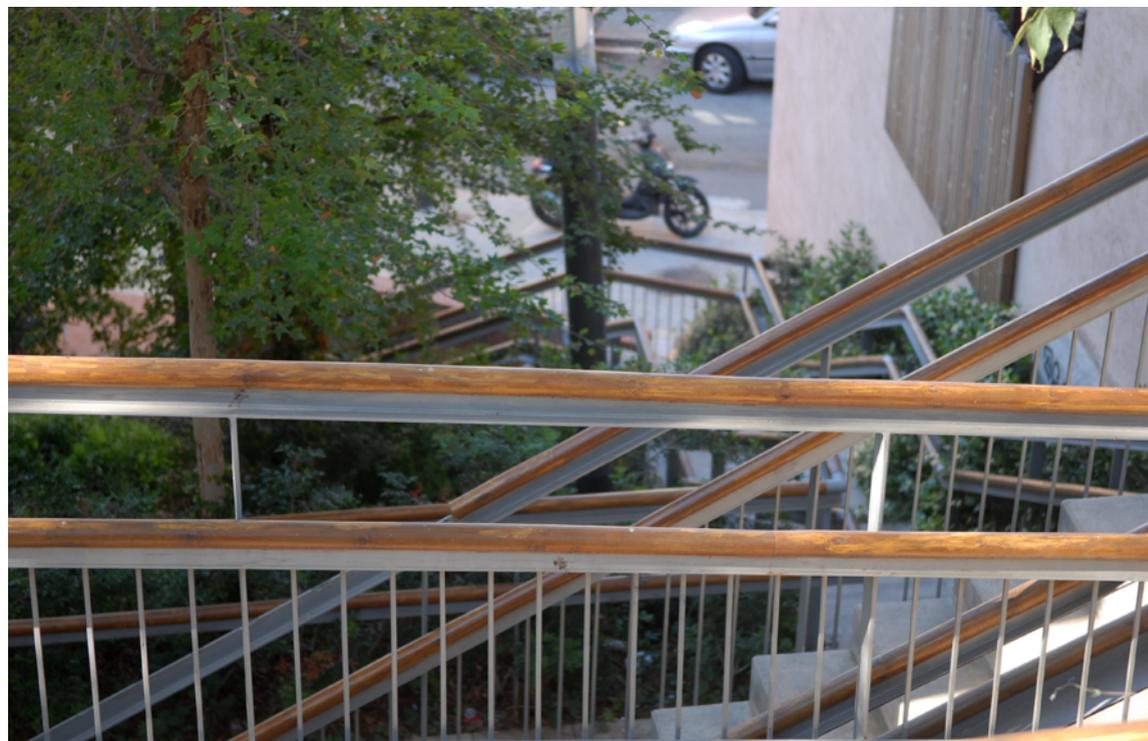
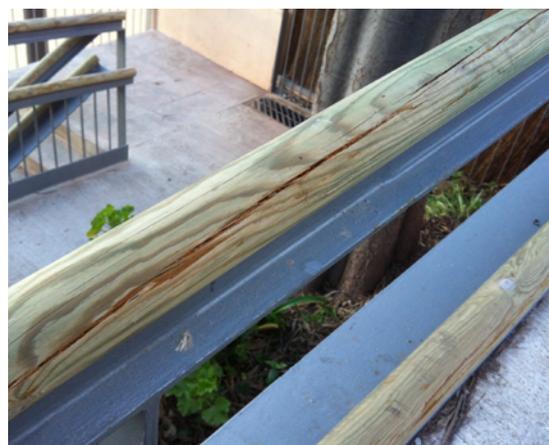
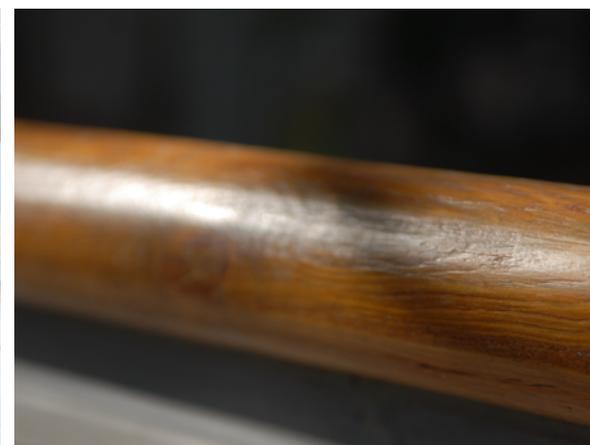
PASAMANOS

Ubicación: Pasaje Tirso.

Obra: Restauración de pasamanos de pino cuperizado.

La madera había perdido completamente el cuperizado ya que llevaba instalada en obra más de un año.

Además, a nivel estético la madera había perdido su buena imagen.

Restauración y preparación de superficies

Tratamiento anti-envejecimiento

(pigmentado transparente y acabado satinado, realza la belleza del grano de la madera, devolviendo toda la nobleza de su aspecto inicial tratado)

Un sistema de alta durabilidad, especialmente indicado para madera de exterior. No cuartea, no escama, altamente transpirable, muy resistente a la intemperie y radiación UV, excelente elasticidad y fácil mantenimiento.

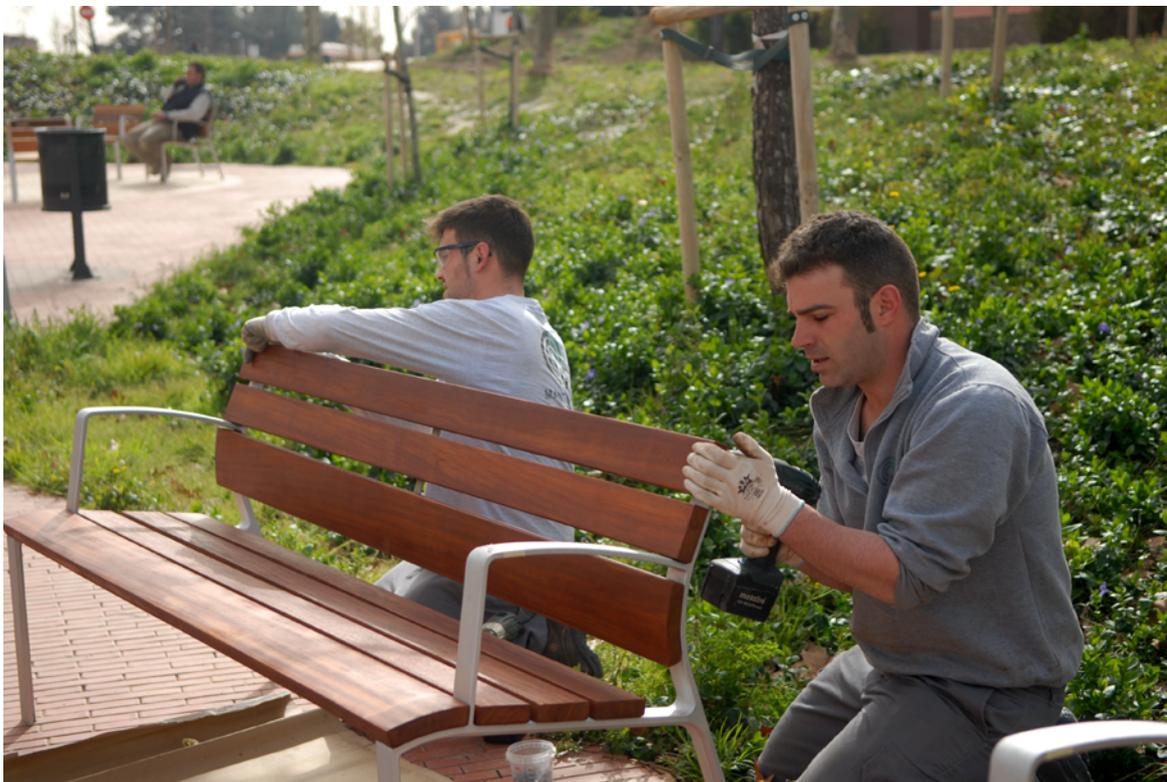
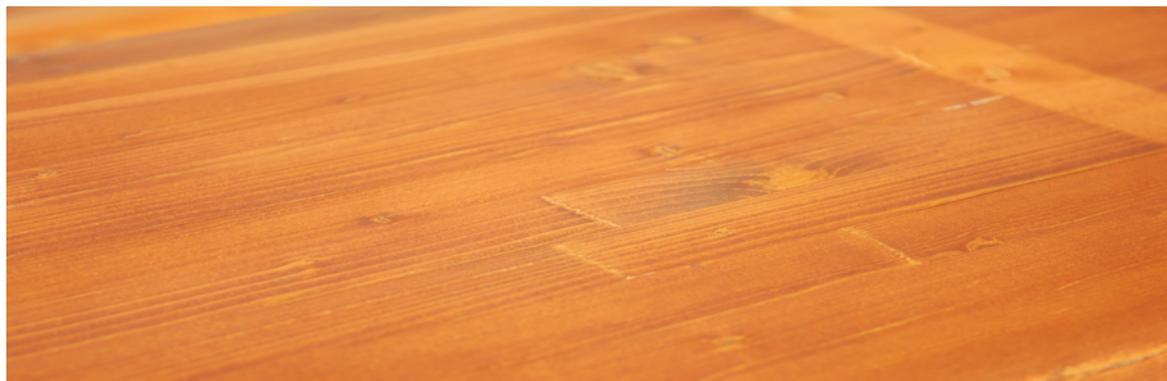
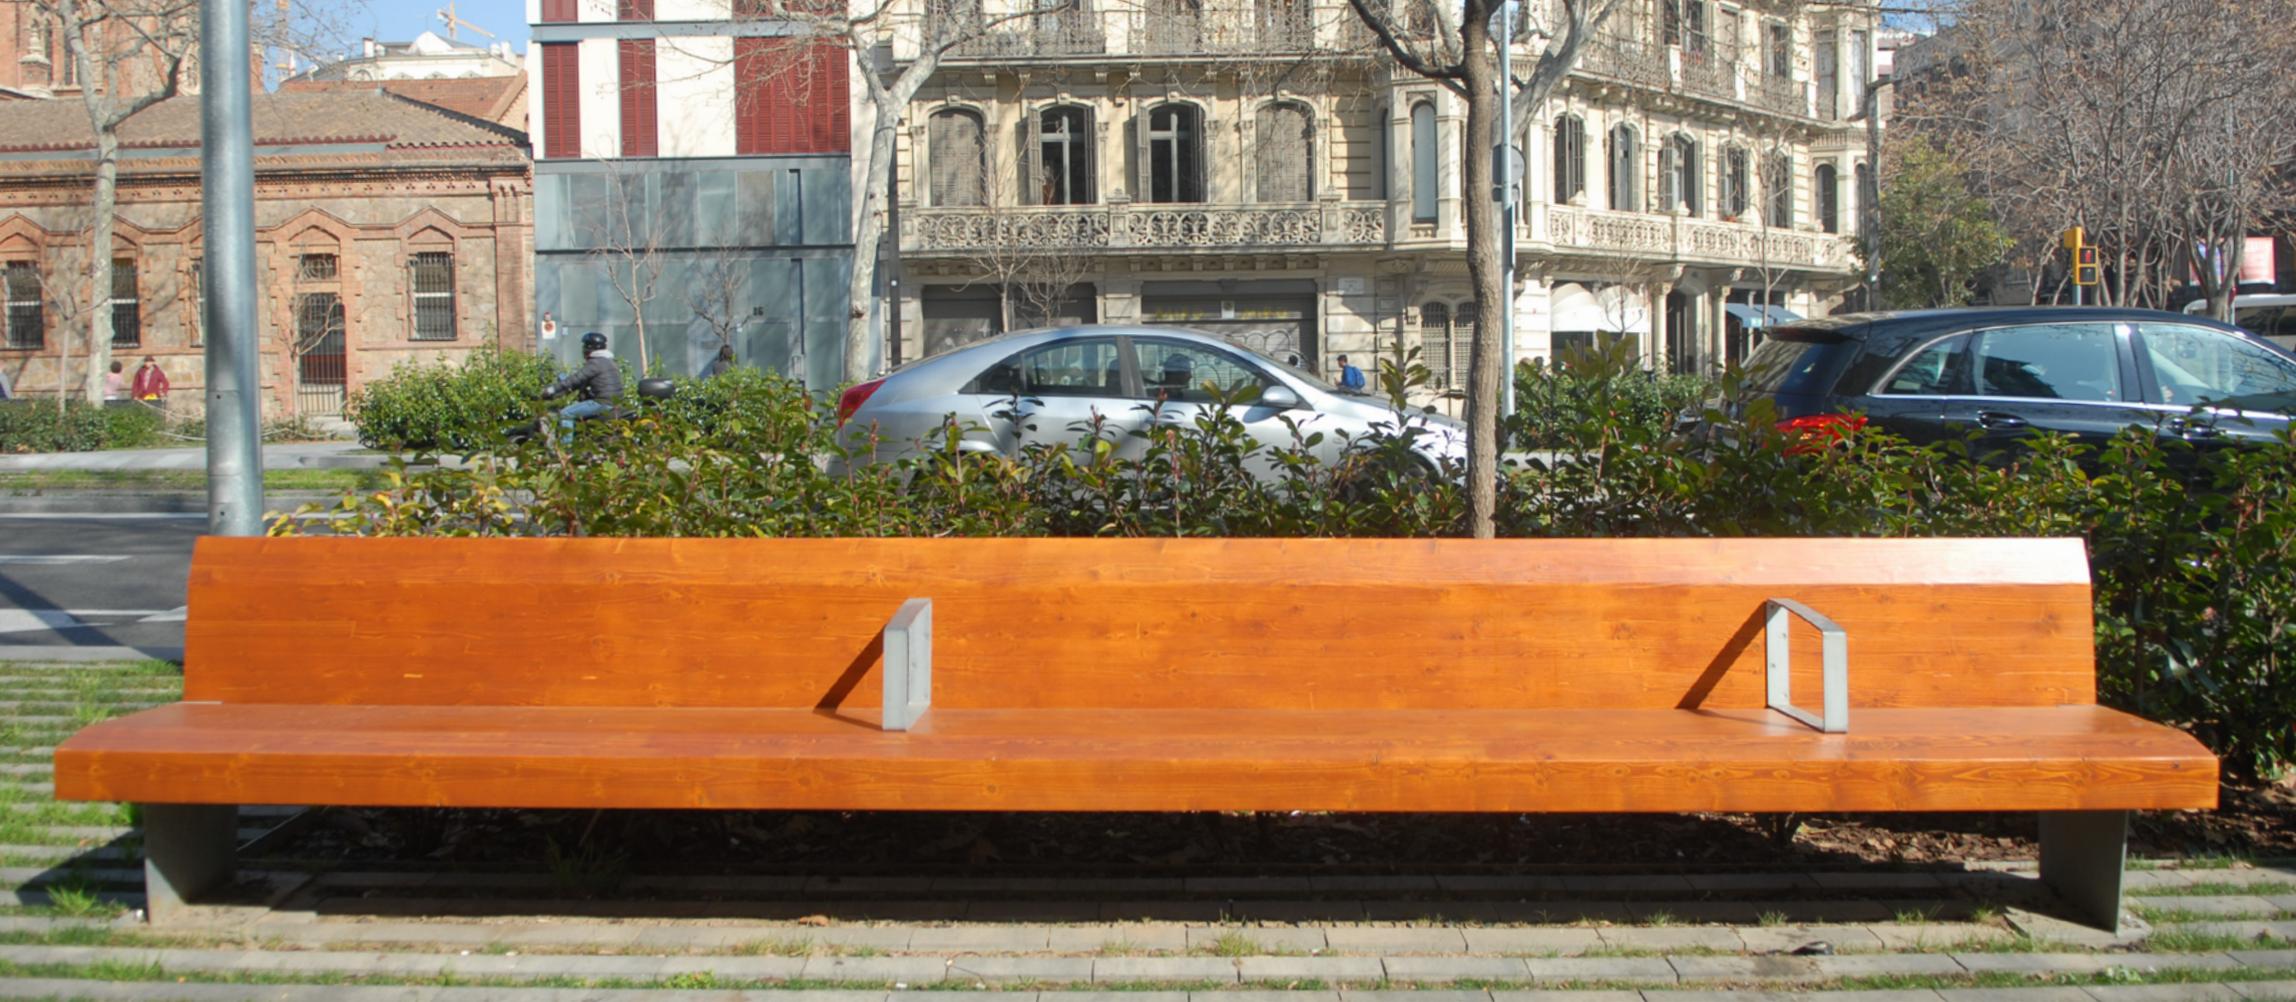
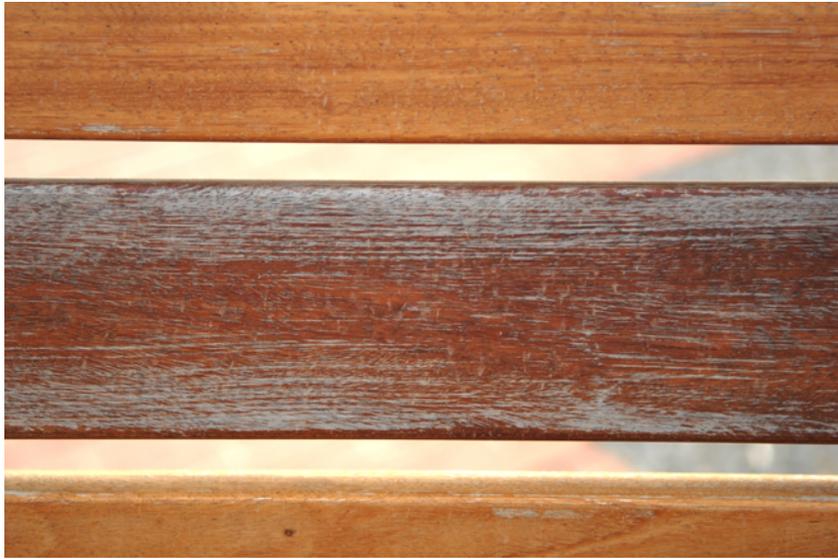
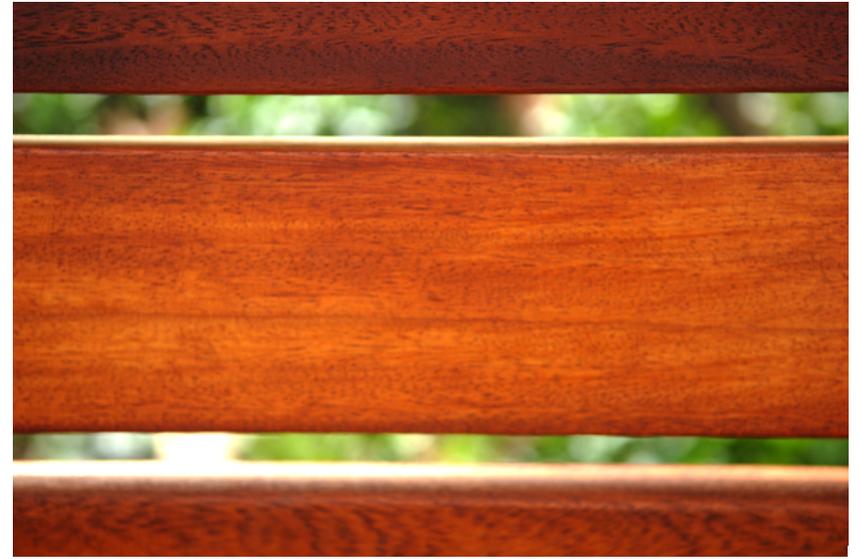
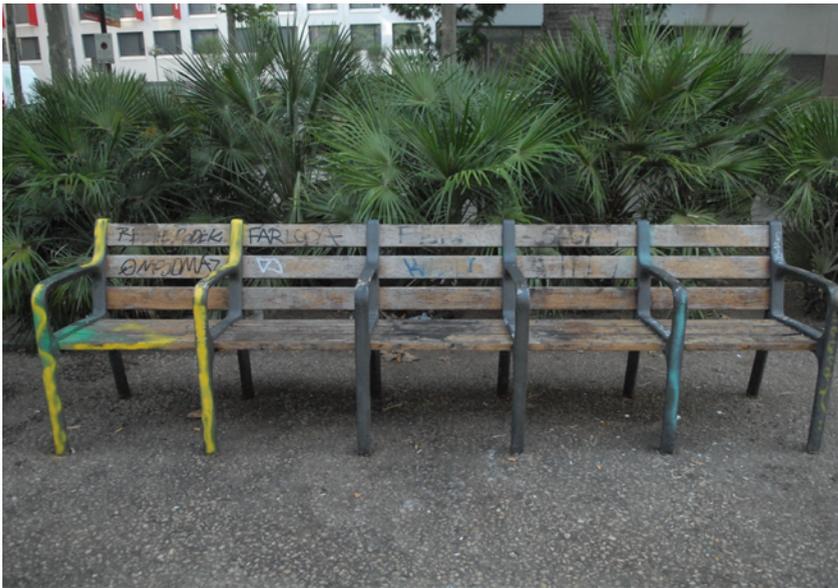
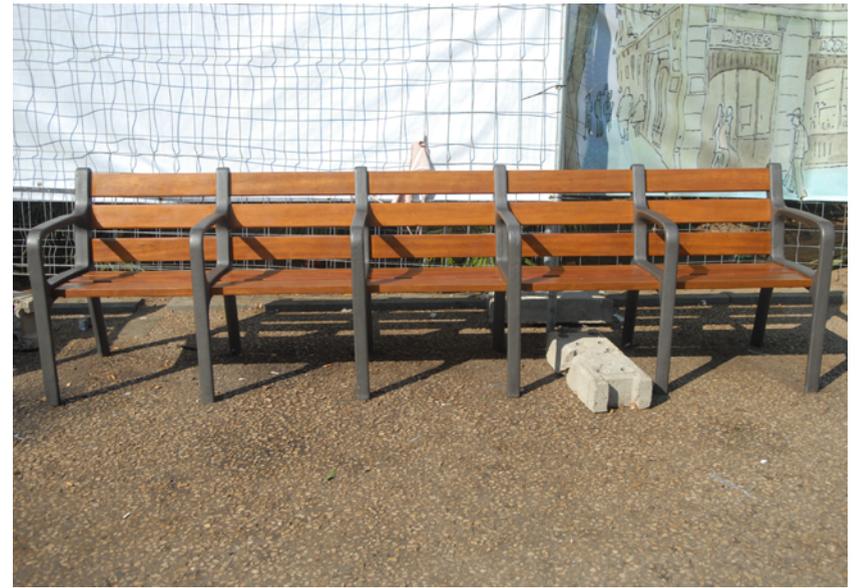
BANCOS

Ubicación: Área metropolitana de Barcelona.

Obra: Restauración y protección de bancos de madera.

Los bancos de madera son elementos de mobiliario muy susceptibles a la degradación prematura, debido a su uso, que suele ser intenso y de impacto. La exposición al exterior, es también un acelerador del deterioro.

Además son uno de los focos preferidos del vandalismo

Restauramos estos elementos de mobiliario in-situ o en nuestro taller, según necesidad.

Protegemos elementos nuevos con recubrimientos superficiales de alto rendimiento.

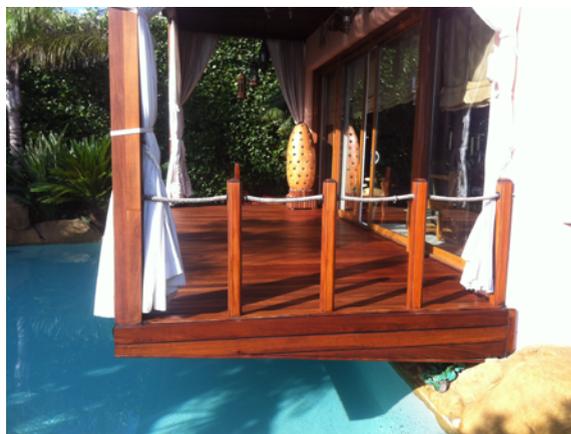
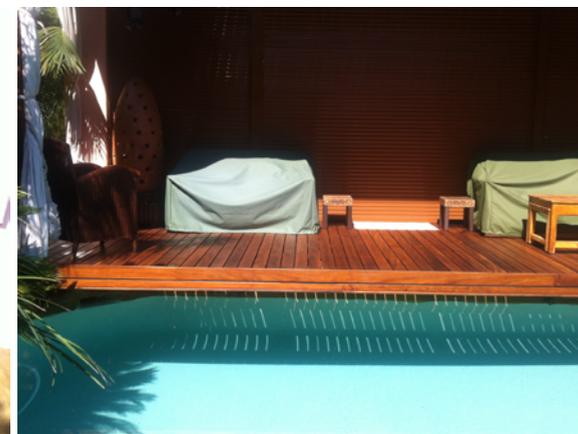
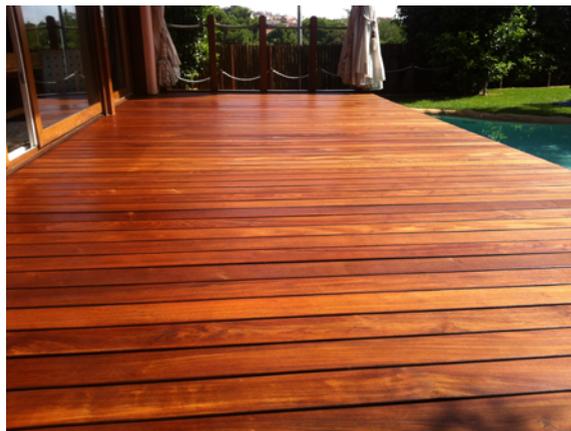
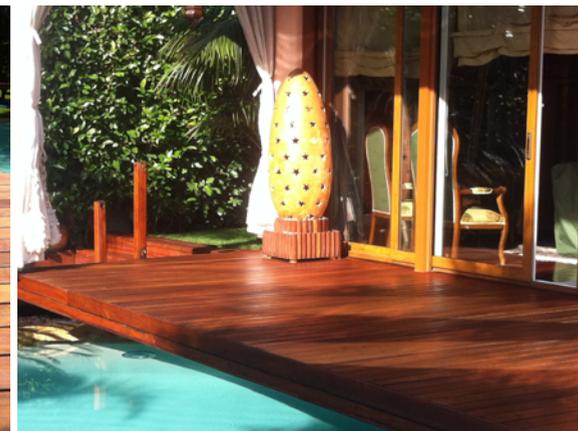
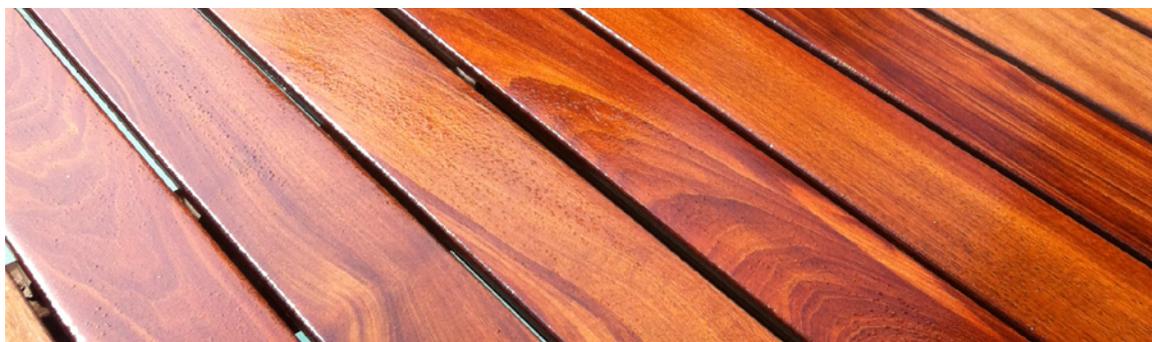
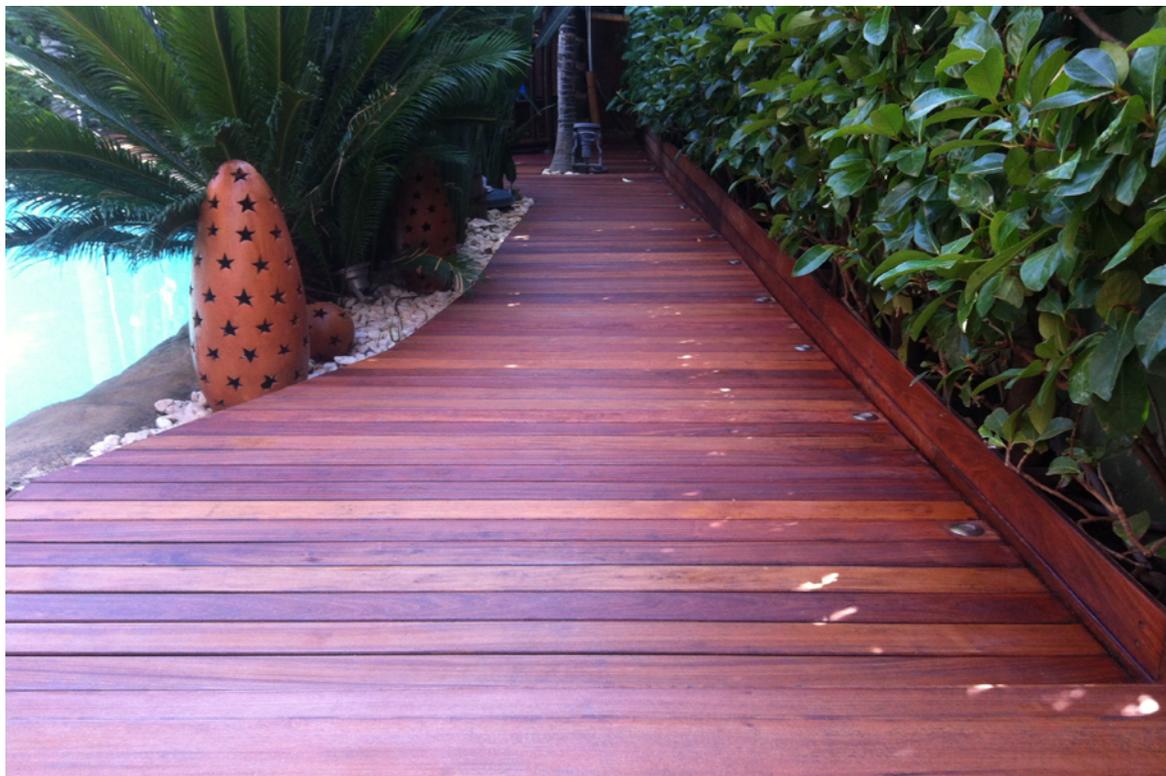
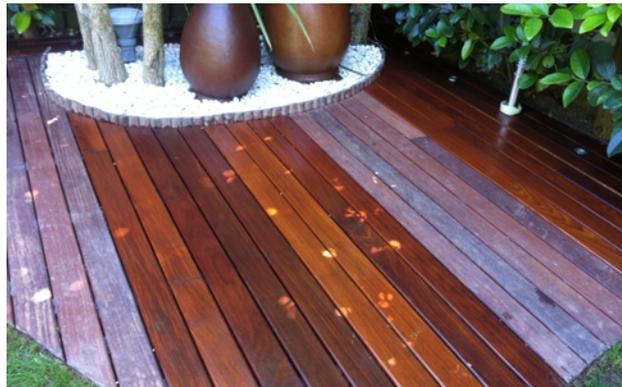
PAVIMENTO

Obra: Mantenimiento y recuperación de paramentos de madera tropical.

En esta residencia nos encontramos con muchos rincones de madera tropical.

La madera y sus revestimientos antiguos, habían llegado al final de su ciclo de vida, presentando un aspecto dejado y poco apacible.

Preparación y saneamiento de superficies

(eliminar antiguos tratamientos, manchas y eflorescencias)

Tratamiento anti-envejecimiento

(con propiedades de hidrofobicidad, filtro UV y especialmente formulado para pavimentos, que reciben uso de impacto)

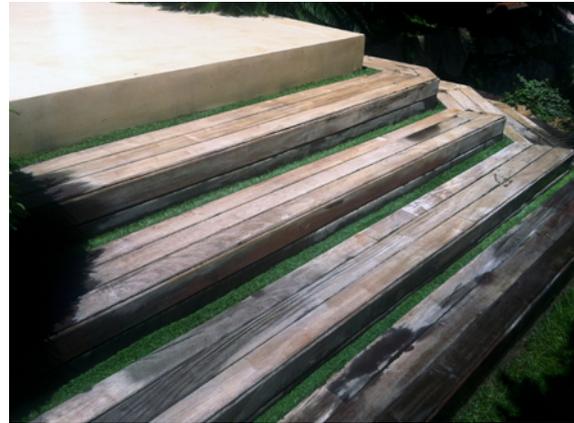
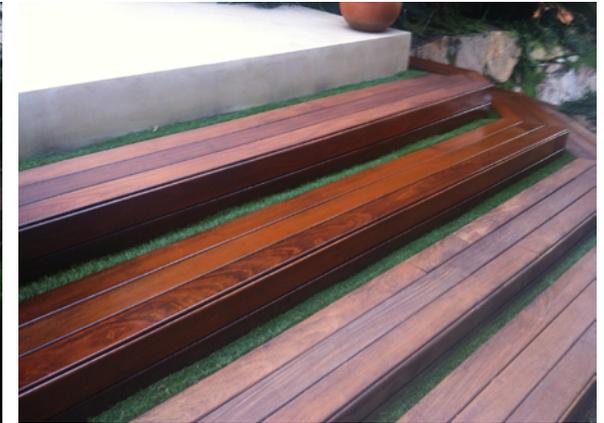
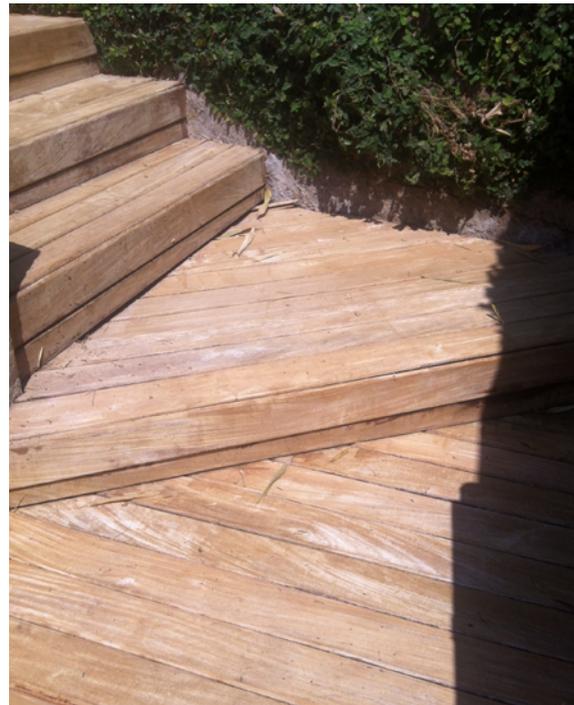
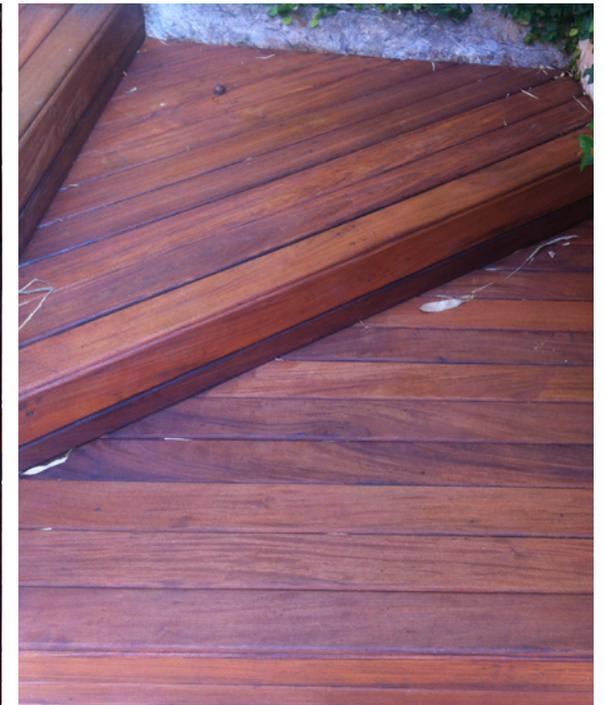
ESCALERAS

Ubicación: Ronda de Dalt, frente a Cosmocaixa.

Obra: Protección anti-envejecimiento.

Las escaleras de nueva instalación se protegen con un recubrimiento especial para pavimentos, que retrasará el envejecimiento natural del material, normalmente influenciado por el uso continuado y de impacto como es el que recibe un pavimento.

Preparación de superficies

(adecuamos el poro para recibir tratamientos de protección)

Tratamiento anti-envejecimiento

(con propiedades de hidrofobicidad, filtro UV y especialmente formulado para pavimentos, que reciben uso de impacto)
